Apo.414 Fr.002 Cumplido para Pago

CONTRATO, ORDEN O CONVENIO No. **3** **268** **2019**

PRESTAR EL SERVICIO DE MANTENIMIENTO PREVENTIVO Y CORRECTIVO CON EL SUMINISTRO DE REPUESTOS PARA LOS COMPONENTES Y PARTES ELÉCTRICAS, ELECTRÓNICAS, MECÁNICAS DE LAS SUBESTACIONES ELÉCTRICAS Y LOS TABLEROS DE LAS VERTICALES DE DISTRIBUCIÓN DE LAS SEDES DEL MINISTERIO DE HACIENDA Y CRÉDITO PÚBLICO

NOMBRE CONTRATISTA **TECNI REPUESTOS INDUSTRIALES LTDA**

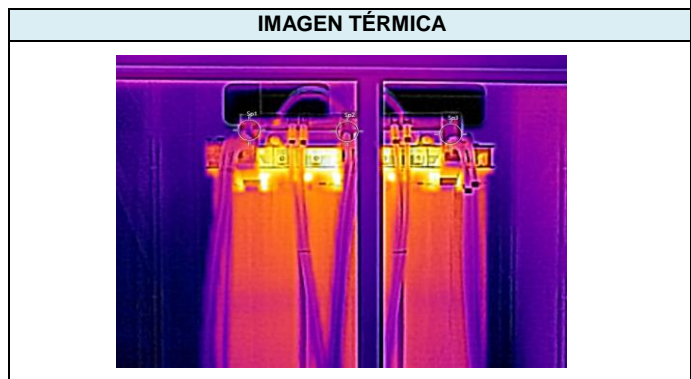
ANÁLISIS TÉRMICO			
SPOT	Valor Medido [°C]	Fecha	Max histórico [°C]
Max	34,6	24 de junio 2021	34,6
JULIO DE 2021	32,1		
S2	34,6		
S3	32,9

CLASIFICACIÓN DE FALLA	
ΔT O/S	2,5
CONDICIÓN	Bueno
CLASIFICACIÓN	En buen estado
Emisividad	0,95
Temp. Ambiente	22

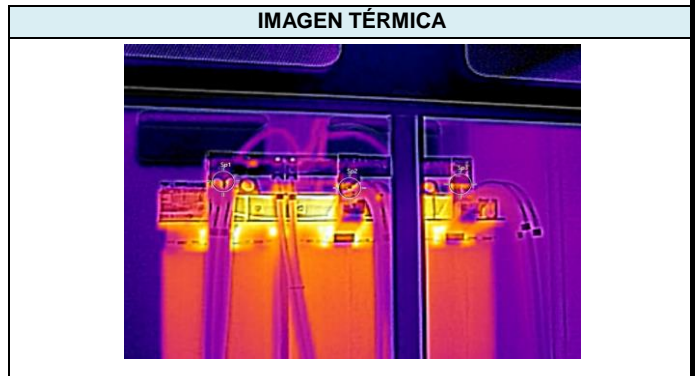
ANÁLISIS TÉRMICO			
SPOT	Valor Medido [°C]	Fecha	Max histórico [°C]
Max	45,9	24 de junio 2021	45,9
JULIO DE 2021	45,9		
S2	43,9		
S3	44,2

CLASIFICACIÓN DE FALLA	
ΔT O/S	2,0
CONDICIÓN	Bueno
CLASIFICACIÓN	En buen estado
Emisividad	0,95
Temp. Ambiente	20

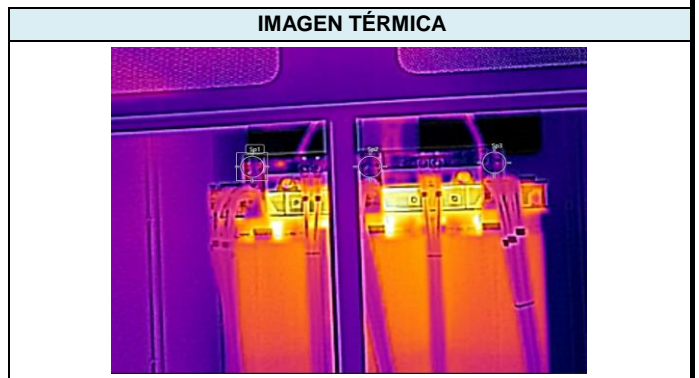
ANÁLISIS TÉRMICO			
SPOT	Valor Medido [°C]	Fecha	Max histórico [°C]
Max	32,9	24 de junio 2021	32,9
JULIO DE 2021	32,9		
S2	30		
S3	30,6

CLASIFICACIÓN DE FALLA	
ΔT O/S	2,9
CONDICIÓN	Bueno
CLASIFICACIÓN	En buen estado
Emisividad	0,95
Temp. Ambiente	22

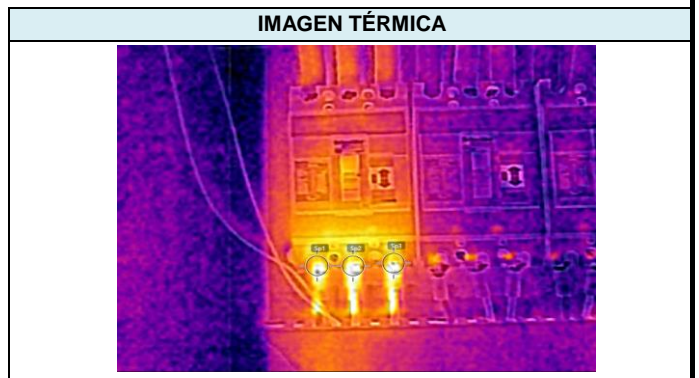
ANÁLISIS TÉRMICO			
SPOT	Valor Medido [°C]	Fecha	Max histórico [°C]
Max	32,1	24 de junio 2021	32,1
JULIO DE 2021	30,7		
S2	32,1		
S3	30,2

CLASIFICACIÓN DE FALLA	
ΔT O/S	1,9
CONDICIÓN	Bueno
CLASIFICACIÓN	En buen estado
Emisividad	0,95
Temp. Ambiente	22

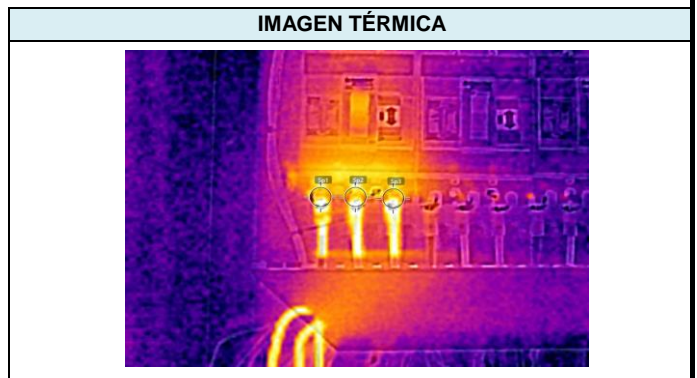
ANÁLISIS TÉRMICO			
SPOT	Valor Medido [°C]	Fecha	Max histórico [°C]
Max	29,3	12/03/21	29,3
JULIO DE 2021	27,9		
S2	28,2		
S3	29,3

CLASIFICACIÓN DE FALLA	
ΔT O/S	1,4
CONDICIÓN	Bueno
CLASIFICACIÓN	En buen estado
Emisividad	0,95
Temp. Ambiente	22

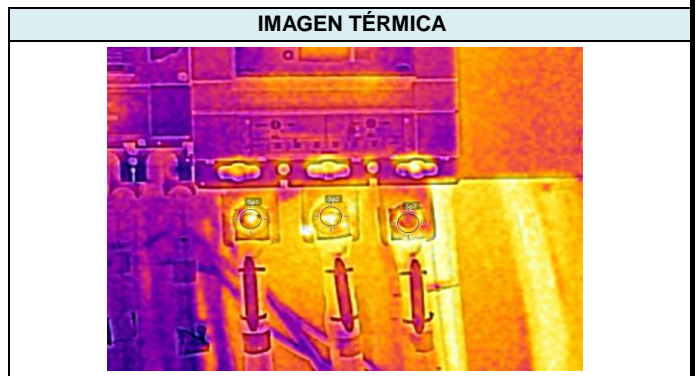
CLASIFICACIÓN DE FALLA	
ΔT O/S	2,0
CONDICIÓN	Bueno
CLASIFICACIÓN	En buen estado
Emisividad	0,95
Temp. Ambiente	22

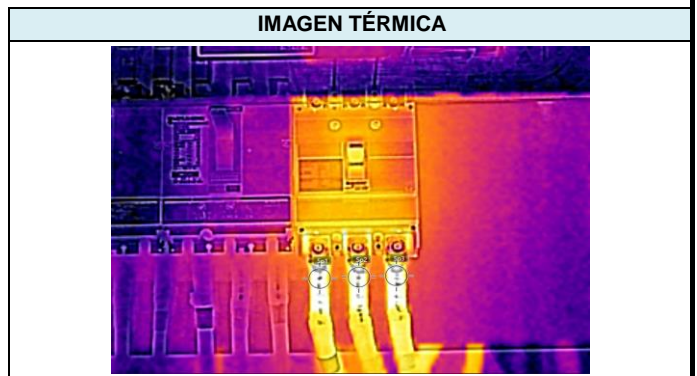
CLASIFICACIÓN DE FALLA	
ΔT O/S	0,5
CONDICIÓN	Bueno
CLASIFICACIÓN	En buen estado
Emisividad	0,95
Temp. Ambiente	22

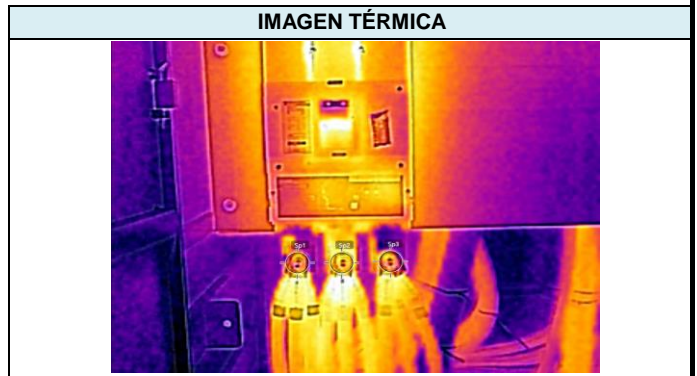
CLASIFICACIÓN DE FALLA	
ΔT O/S	0,7
CONDICIÓN	Bueno
CLASIFICACIÓN	En buen estado
Emisividad	0,95
Temp. Ambiente	22

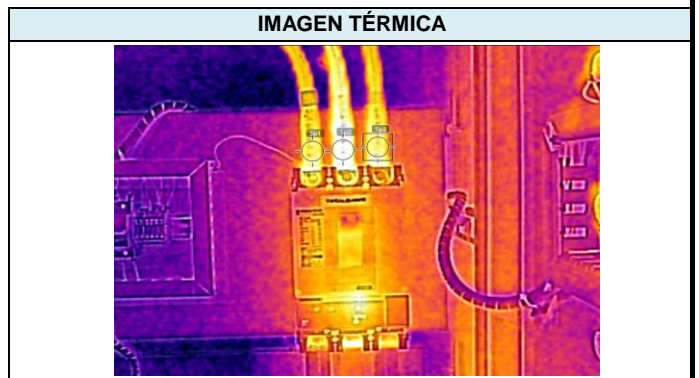
CLASIFICACIÓN DE FALLA	
ΔT O/S	0,9
CONDICIÓN	Bueno
CLASIFICACIÓN	En buen estado
Emisividad	0,95
Temp. Ambiente	22

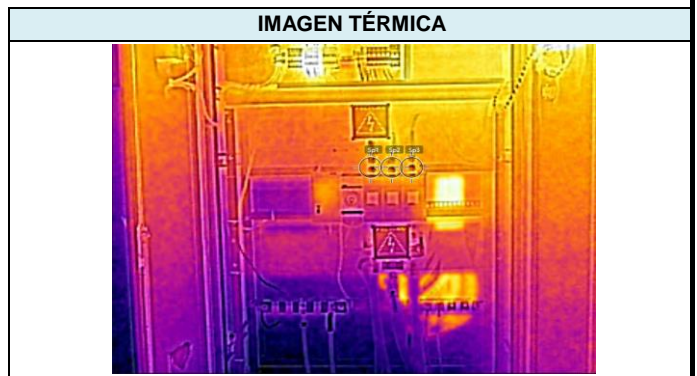
CLASIFICACIÓN DE FALLA	
ΔT O/S	0,5
CONDICIÓN	Bueno
CLASIFICACIÓN	En buen estado
Emisividad	0,95
Temp. Ambiente	22

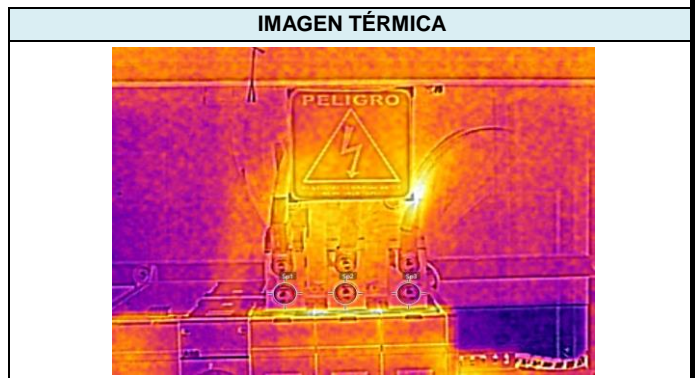
CLASIFICACIÓN DE FALLA	
ΔT O/S	0,5
CONDICIÓN	Bueno
CLASIFICACIÓN	En buen estado
Emisividad	0,95
Temp. Ambiente	22

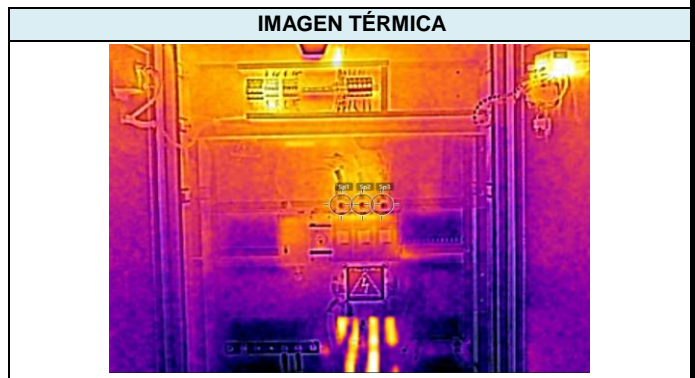
CLASIFICACIÓN DE FALLA	
ΔT O/S	0,4
CONDICIÓN	Bueno
CLASIFICACIÓN	En buen estado
Emisividad	0,95
Temp. Ambiente	22

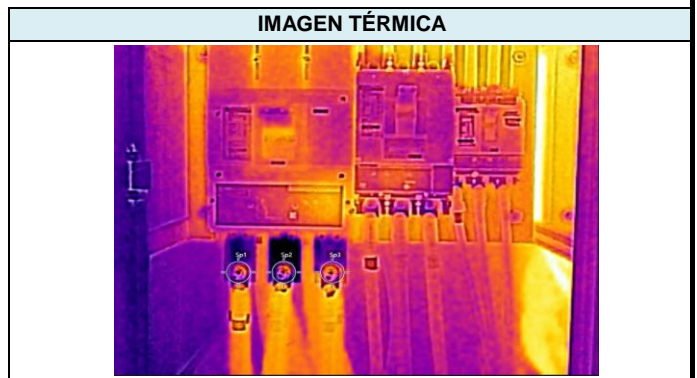
CLASIFICACIÓN DE FALLA	
ΔT O/S	1,0
CONDICIÓN	Bueno
CLASIFICACIÓN	En buen estado
Emisividad	0,95
Temp. Ambiente	22

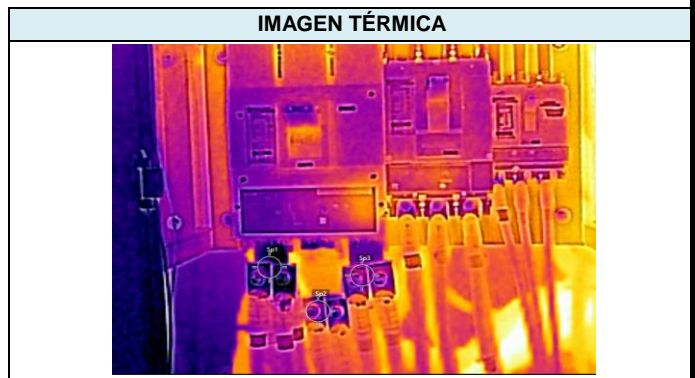
CLASIFICACIÓN DE FALLA	
ΔT O/S	1,6
CONDICIÓN	Bueno
CLASIFICACIÓN	En buen estado
Emisividad	0,95
Temp. Ambiente	22

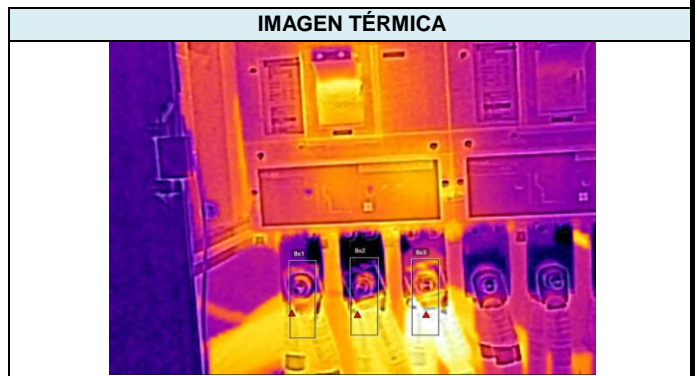
CLASIFICACIÓN DE FALLA	
ΔT O/S	5,4
CONDICIÓN	Acceptable
CLASIFICACIÓN	Probable deficiencia
Emisividad	0,95
Temp. Ambiente	22

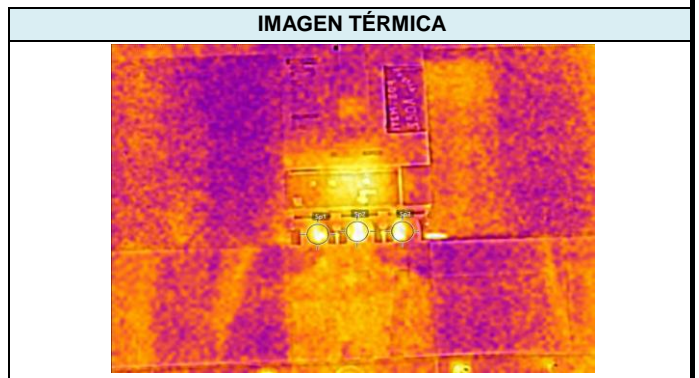
CLASIFICACIÓN DE FALLA	
ΔT O/S	0,5
CONDICIÓN	Bueno
CLASIFICACIÓN	En buen estado
Emisividad	0,95
Temp. Ambiente	22

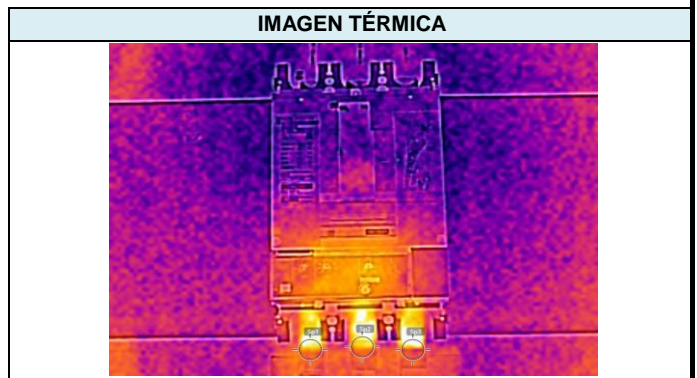
CLASIFICACIÓN DE FALLA	
ΔT O/S	1,9
CONDICIÓN	Bueno
CLASIFICACIÓN	En buen estado
Emisividad	0,95
Temp. Ambiente	22

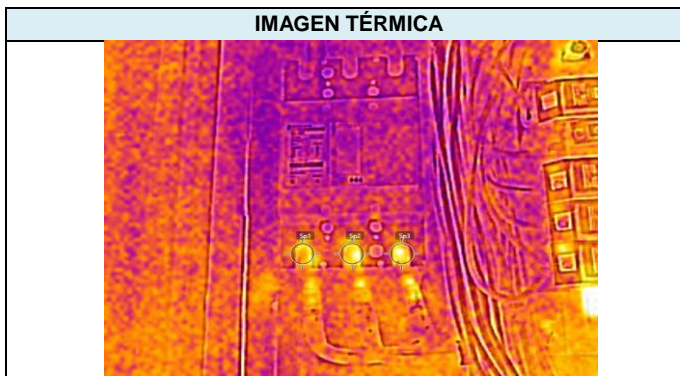
CLASIFICACIÓN DE FALLA	
ΔT O/S	1,5
CONDICIÓN	Bueno
CLASIFICACIÓN	En buen estado
Emisividad	0,95
Temp. Ambiente	22

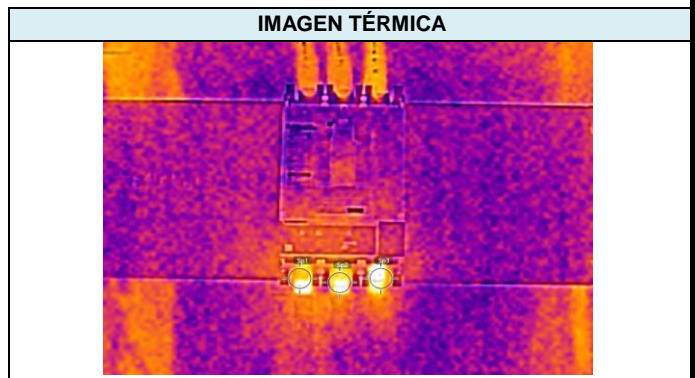
CLASIFICACIÓN DE FALLA	
ΔT O/S	2,0
CONDICIÓN	Bueno
CLASIFICACIÓN	En buen estado
Emisividad	0,95
Temp. Ambiente	22

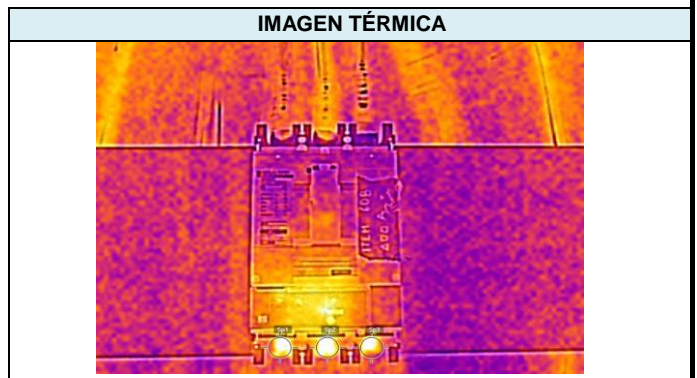
CLASIFICACIÓN DE FALLA	
ΔT O/S	1,7
CONDICIÓN	Bueno
CLASIFICACIÓN	En buen estado
Emisividad	0,95
Temp. Ambiente	22

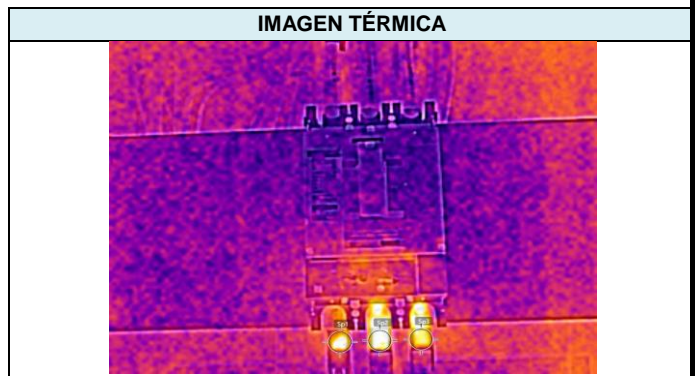
CLASIFICACIÓN DE FALLA	
ΔT O/S	1,8
CONDICIÓN	Bueno
CLASIFICACIÓN	En buen estado
Emisividad	0,95
Temp. Ambiente	22

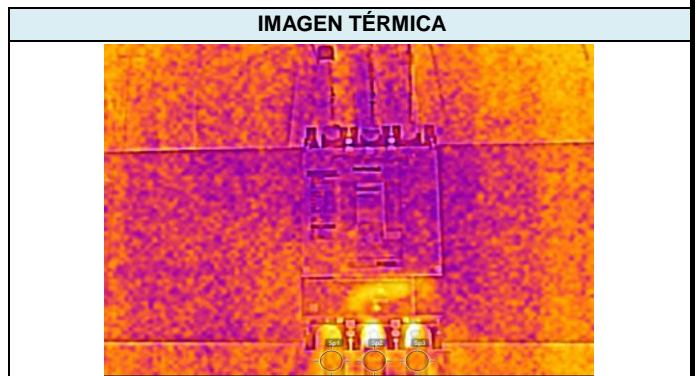
CLASIFICACIÓN DE FALLA	
ΔT O/S	0,2
CONDICIÓN	Bueno
CLASIFICACIÓN	En buen estado
Emisividad	0,95
Temp. Ambiente	22

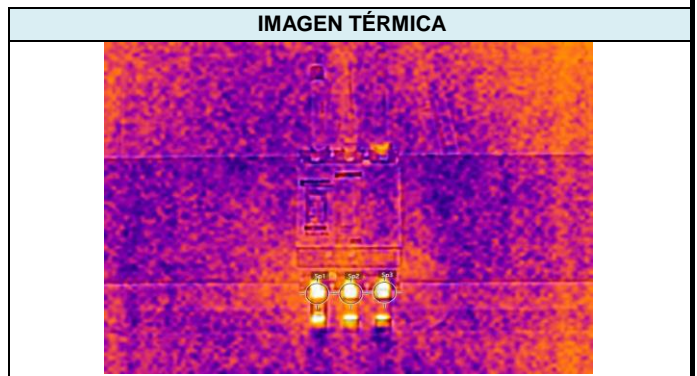
CLASIFICACIÓN DE FALLA	
ΔT O/S	0,7
CONDICIÓN	Bueno
CLASIFICACIÓN	En buen estado
Emisividad	0,95
Temp. Ambiente	22

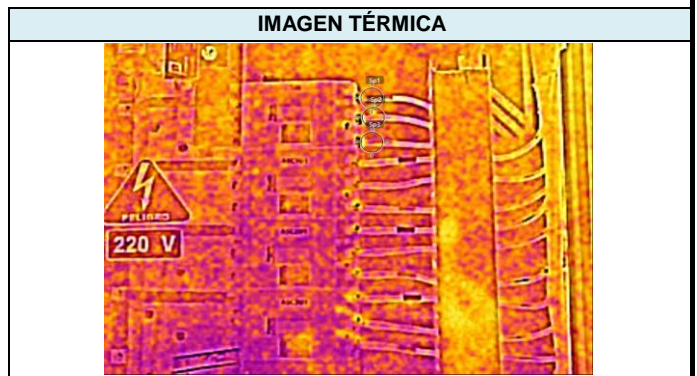
CLASIFICACIÓN DE FALLA	
ΔT O/S	0,3
CONDICIÓN	Bueno
CLASIFICACIÓN	En buen estado
Emisividad	0,95
Temp. Ambiente	22

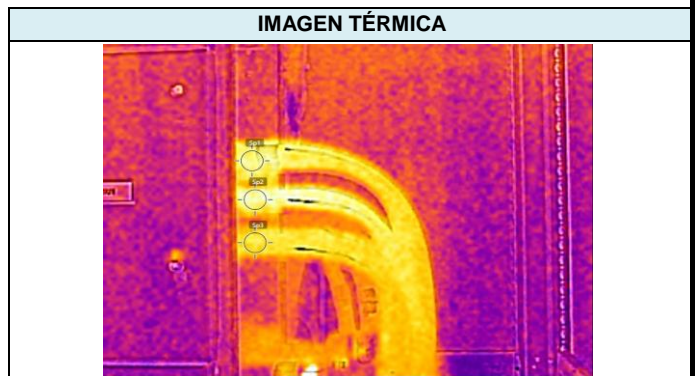
CLASIFICACIÓN DE FALLA	
ΔT O/S	0,4
CONDICIÓN	Bueno
CLASIFICACIÓN	En buen estado
Emisividad	0,95
Temp. Ambiente	22

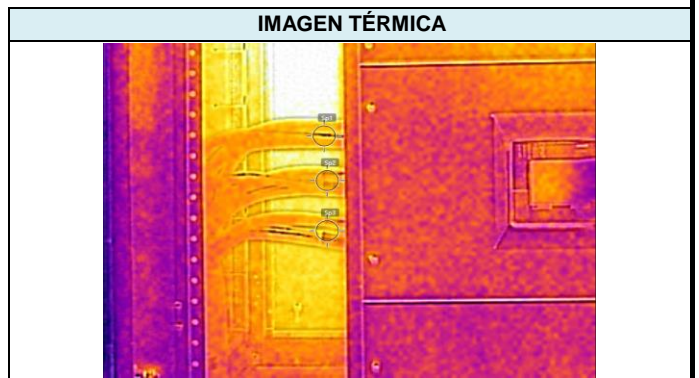
CLASIFICACIÓN DE FALLA	
ΔT O/S	0,2
CONDICIÓN	Bueno
CLASIFICACIÓN	En buen estado
Emisividad	0,95
Temp. Ambiente	22

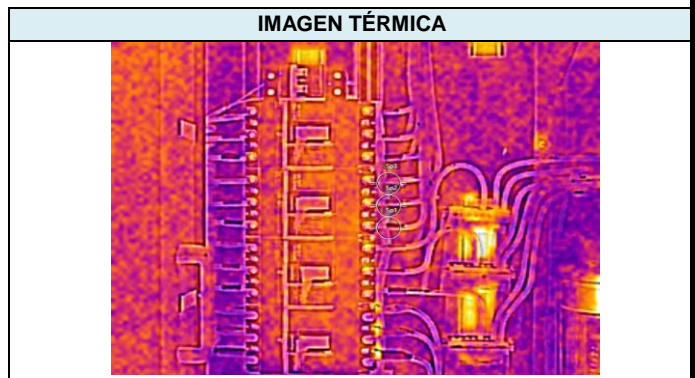
CLASIFICACIÓN DE FALLA	
ΔT O/S	0,1
CONDICIÓN	Bueno
CLASIFICACIÓN	En buen estado
Emisividad	0,95
Temp. Ambiente	22

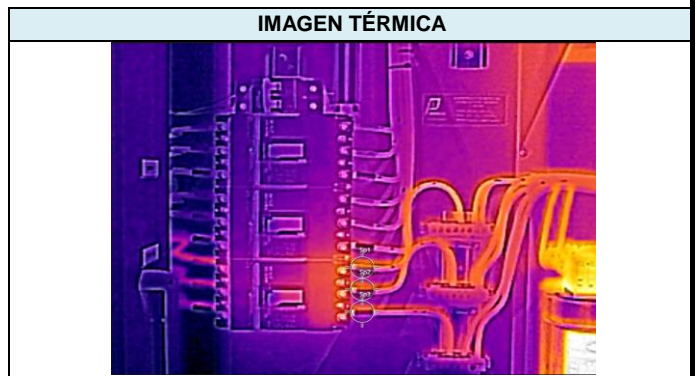
CLASIFICACIÓN DE FALLA	
ΔT O/S	1,8
CONDICIÓN	Bueno
CLASIFICACIÓN	En buen estado
Emisividad	0,95
Temp. Ambiente	22

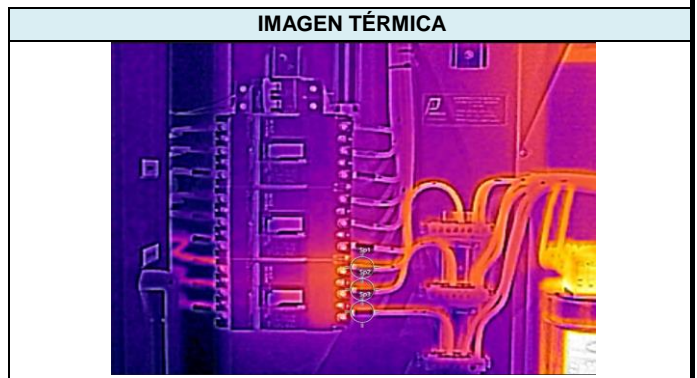
CLASIFICACIÓN DE FALLA	
ΔT O/S	1,8
CONDICIÓN	Bueno
CLASIFICACIÓN	En buen estado
Emisividad	0,95
Temp. Ambiente	22

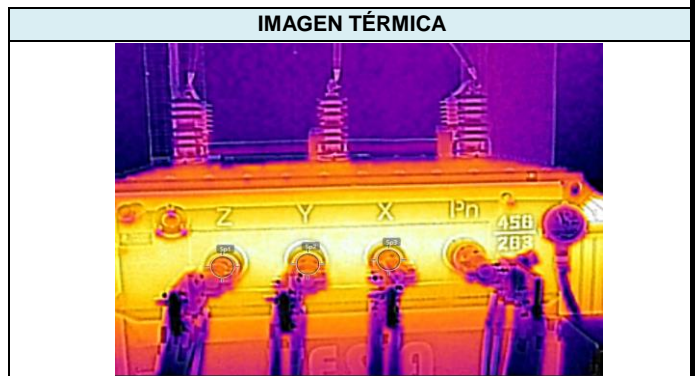
CLASIFICACIÓN DE FALLA	
ΔT O/S	0,2
CONDICIÓN	Bueno
CLASIFICACIÓN	En buen estado
Emisividad	0,95
Temp. Ambiente	22

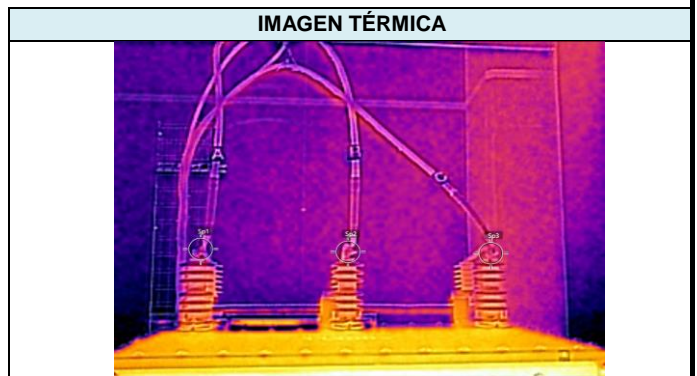
CLASIFICACIÓN DE FALLA	
ΔT O/S	0,6
CONDICIÓN	Bueno
CLASIFICACIÓN	En buen estado
Emisividad	0,95
Temp. Ambiente	22

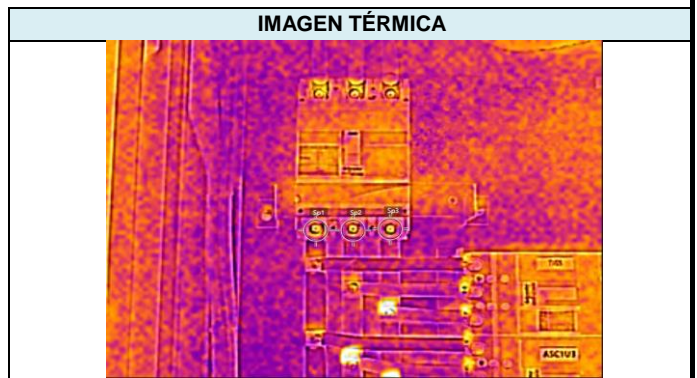
CLASIFICACIÓN DE FALLA	
ΔT O/S	0,2
CONDICIÓN	Bueno
CLASIFICACIÓN	En buen estado
Emisividad	0,95
Temp. Ambiente	22

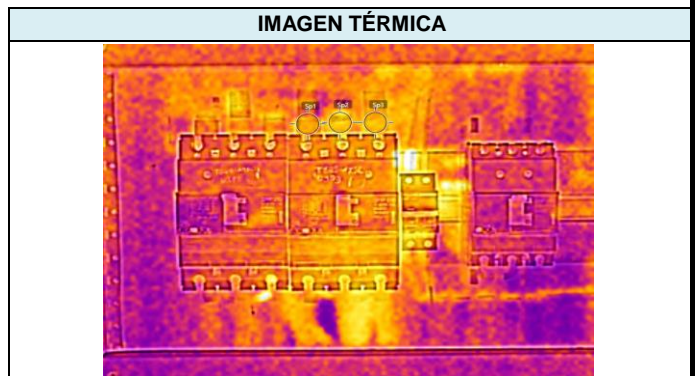
CLASIFICACIÓN DE FALLA	
ΔT O/S	0,2
CONDICIÓN	Bueno
CLASIFICACIÓN	En buen estado
Emisividad	0,95
Temp. Ambiente	22

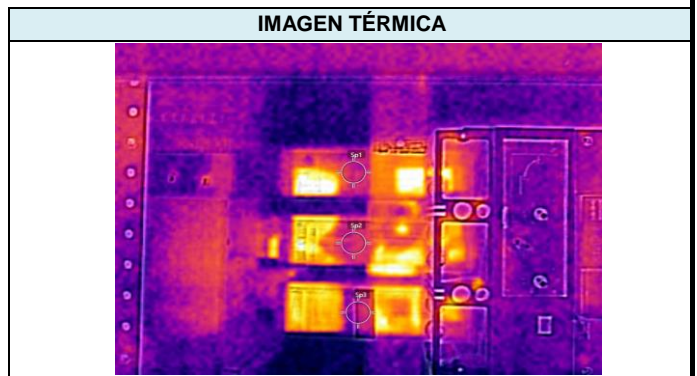
CLASIFICACIÓN DE FALLA	
ΔT O/S	0,1
CONDICIÓN	Bueno
CLASIFICACIÓN	En buen estado
Emisividad	0,95
Temp. Ambiente	22

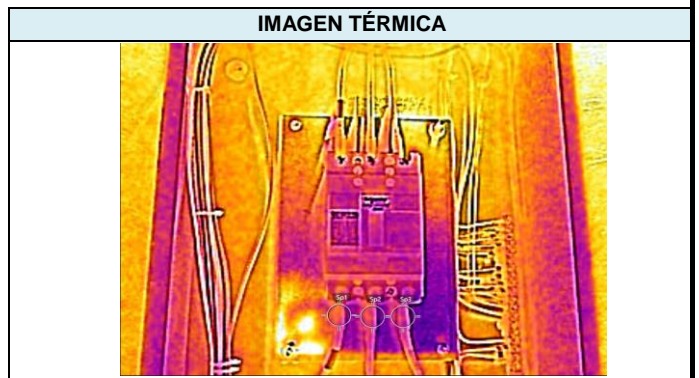
CLASIFICACIÓN DE FALLA	
ΔT O/S	0,4
CONDICIÓN	Bueno
CLASIFICACIÓN	En buen estado
Emisividad	0,95
Temp. Ambiente	22

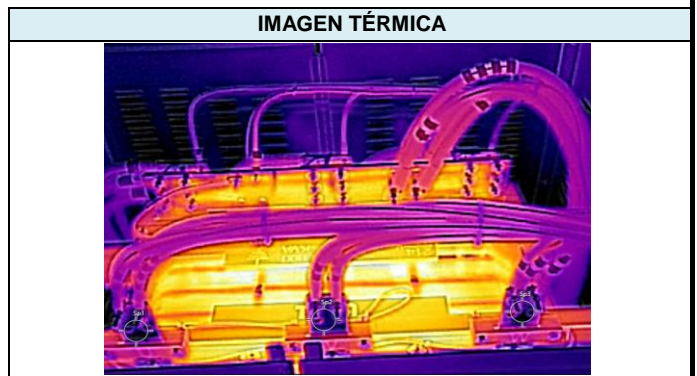
CLASIFICACIÓN DE FALLA	
ΔT O/S	0,9
CONDICIÓN	Bueno
CLASIFICACIÓN	En buen estado
Emisividad	0,95
Temp. Ambiente	22

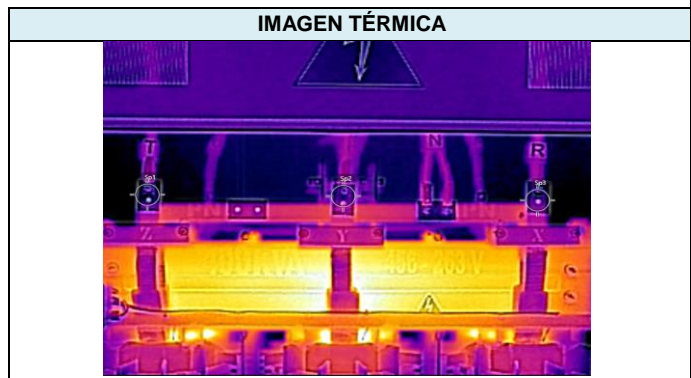
CLASIFICACIÓN DE FALLA	
ΔT O/S	2,0
CONDICIÓN	Bueno
CLASIFICACIÓN	En buen estado
Emisividad	0,95
Temp. Ambiente	22

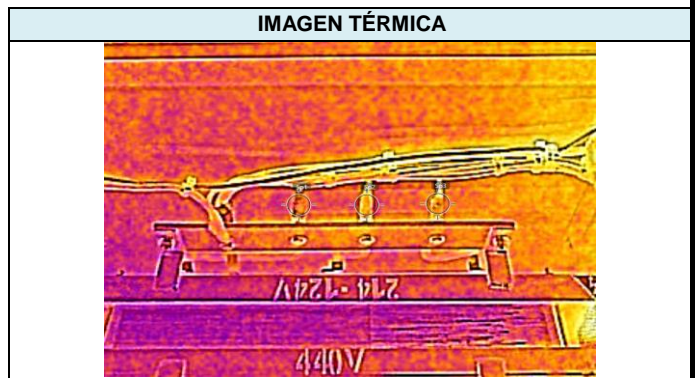
CLASIFICACIÓN DE FALLA	
ΔT O/S	0,3
CONDICIÓN	Bueno
CLASIFICACIÓN	En buen estado
Emisividad	0,95
Temp. Ambiente	22

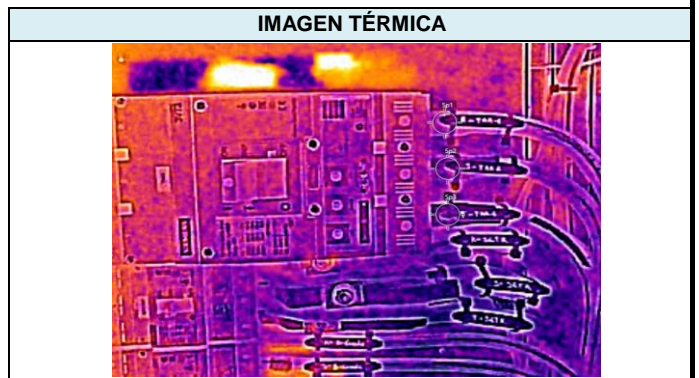
CLASIFICACIÓN DE FALLA	
ΔT O/S	0,0
CONDICIÓN	Bueno
CLASIFICACIÓN	En buen estado
Emisividad	0,95
Temp. Ambiente	22

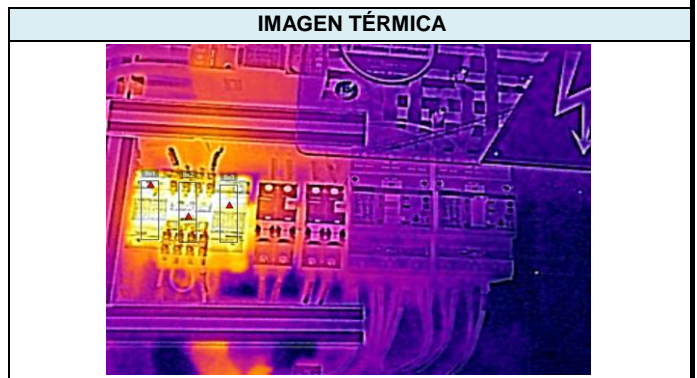
CLASIFICACIÓN DE FALLA	
ΔT O/S	0,6
CONDICIÓN	Bueno
CLASIFICACIÓN	En buen estado
Emisividad	0,95
Temp. Ambiente	22
