Apo.414 Fr.002 Cumplido para Pago

PRESTAR EL SERVICIO DE MANTENIMIENTO PREVENTIVO Y CORRECTIVO CON EL SUMINISTRO DE REPUESTOS PARA LOS COMPONENTES Y PARTES ELÉCTRICAS, ELECTRÓNICAS, MECÁNICAS DE LAS SUBESTACIONES ELÉCTRICAS Y LOS TABLEROS DE LAS VERTICALES DE DISTRIBUCIÓN DE LAS SEDES DEL MINISTERIO DE HACIENDA Y CRÉDITO PÚBLICO

NOMBRE CONTRATISTA **TECNI REPUESTOS INDUSTRIALES LTDA**

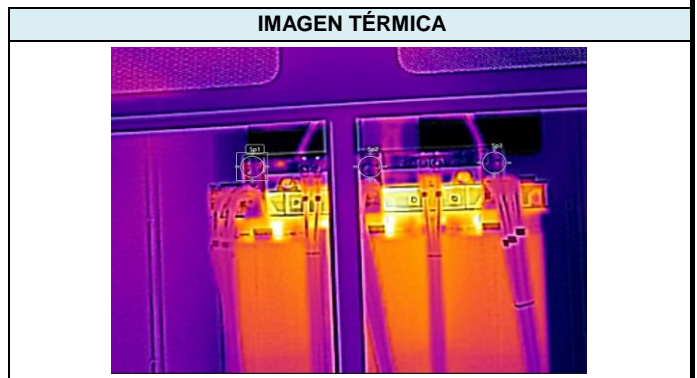
ANÁLISIS TÉRMICO			
SPOT	Valor Medido [°C]	Fecha	Max histórico [°C]
Max	32,9	24 de junio 2021	32,9
JULIO DE 2021	32,9		
S2	30		
S3	30,6

CLASIFICACIÓN DE FALLA	
ΔT O/S	2,9
CONDICIÓN	Bueno
CLASIFICACIÓN	En buen estado
Emisividad	0,95
Temp. Ambiente	22

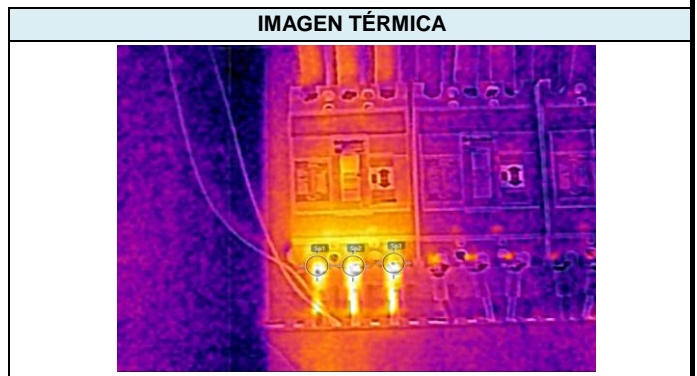
CLASIFICACIÓN DE FALLA	
ΔT O/S	1,9
CONDICIÓN	Bueno
CLASIFICACIÓN	En buen estado
Emisividad	0,95
Temp. Ambiente	22

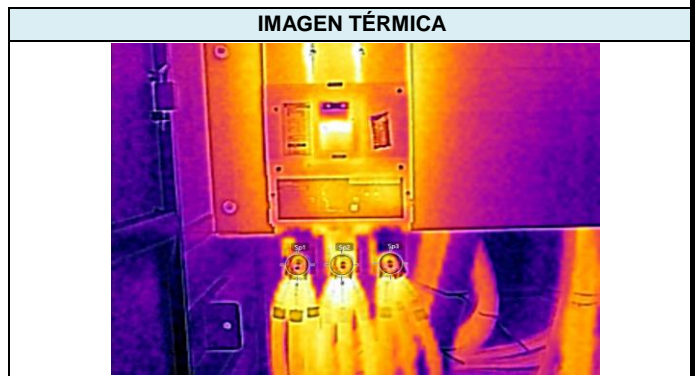
CLASIFICACIÓN DE FALLA	
ΔT O/S	0,7
CONDICIÓN	Bueno
CLASIFICACIÓN	En buen estado
Emisividad	0,95
Temp. Ambiente	22

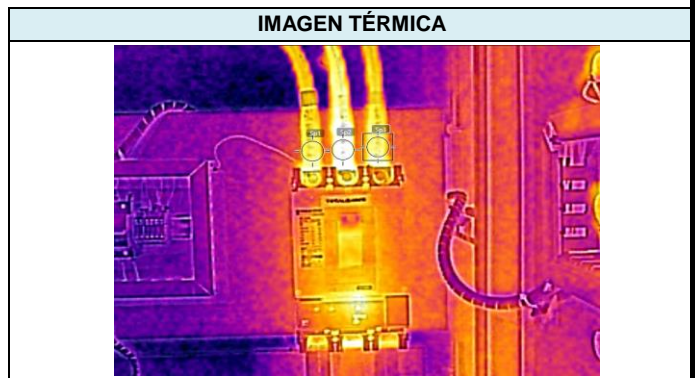
CLASIFICACIÓN DE FALLA	
ΔT O/S	0,9
CONDICIÓN	Bueno
CLASIFICACIÓN	En buen estado
Emisividad	0,95
Temp. Ambiente	22

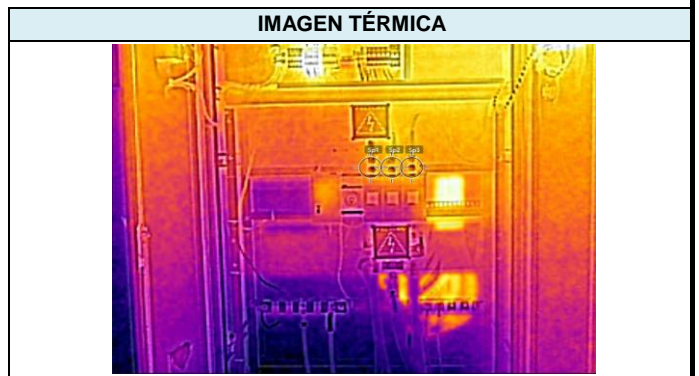
CLASIFICACIÓN DE FALLA	
ΔT O/S	0,5
CONDICIÓN	Bueno
CLASIFICACIÓN	En buen estado
Emisividad	0,95
Temp. Ambiente	22

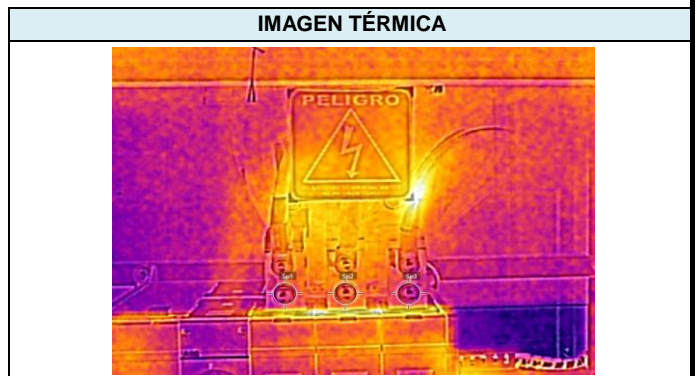
CLASIFICACIÓN DE FALLA	
ΔT O/S	0,5
CONDICIÓN	Bueno
CLASIFICACIÓN	En buen estado
Emisividad	0,95
Temp. Ambiente	22

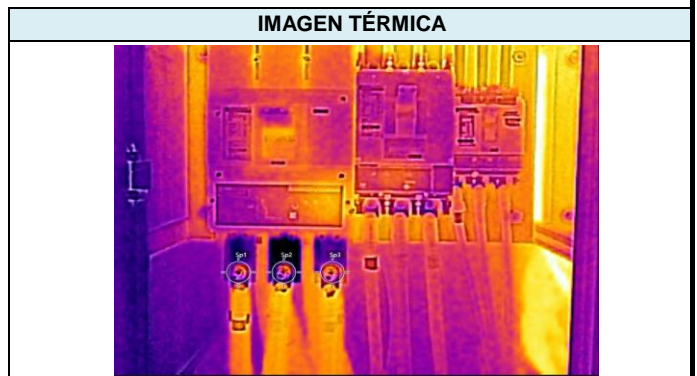
CLASIFICACIÓN DE FALLA	
ΔT O/S	1,0
CONDICIÓN	Bueno
CLASIFICACIÓN	En buen estado
Emisividad	0,95
Temp. Ambiente	22

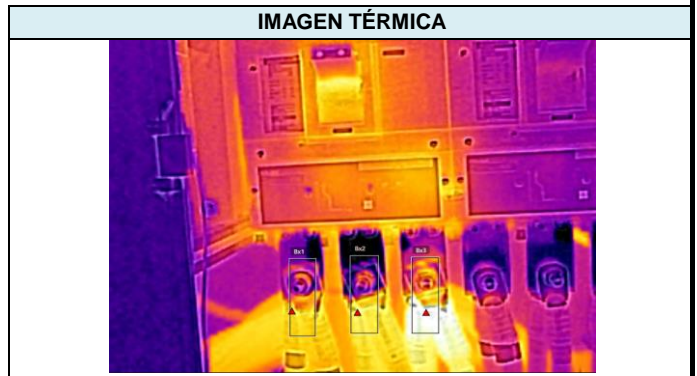
CLASIFICACIÓN DE FALLA	
ΔT O/S	5,4
CONDICIÓN	Acceptable
CLASIFICACIÓN	Probable deficiencia
Emisividad	0,95
Temp. Ambiente	22

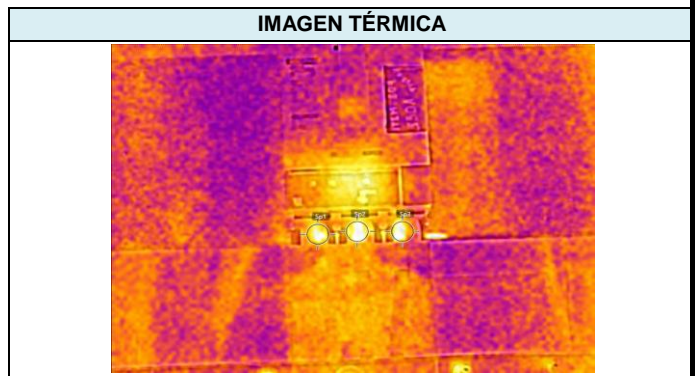
CLASIFICACIÓN DE FALLA	
ΔT O/S	0,5
CONDICIÓN	Bueno
CLASIFICACIÓN	En buen estado
Emisividad	0,95
Temp. Ambiente	22

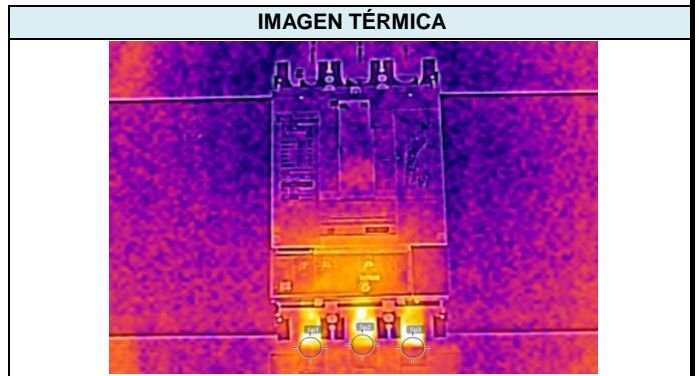
CLASIFICACIÓN DE FALLA	
ΔT O/S	1,9
CONDICIÓN	Bueno
CLASIFICACIÓN	En buen estado
Emisividad	0,95
Temp. Ambiente	22

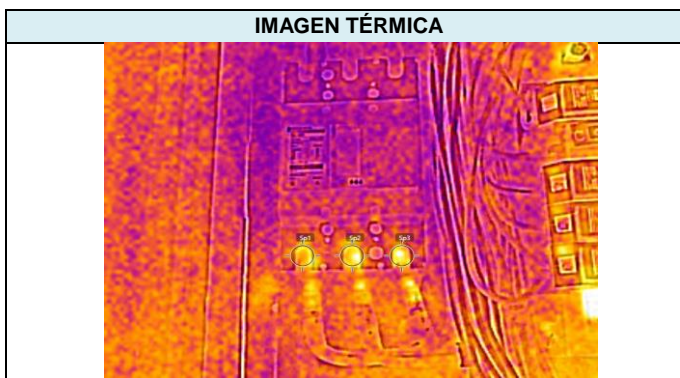
CLASIFICACIÓN DE FALLA	
ΔT O/S	1,5
CONDICIÓN	Bueno
CLASIFICACIÓN	En buen estado
Emisividad	0,95
Temp. Ambiente	22

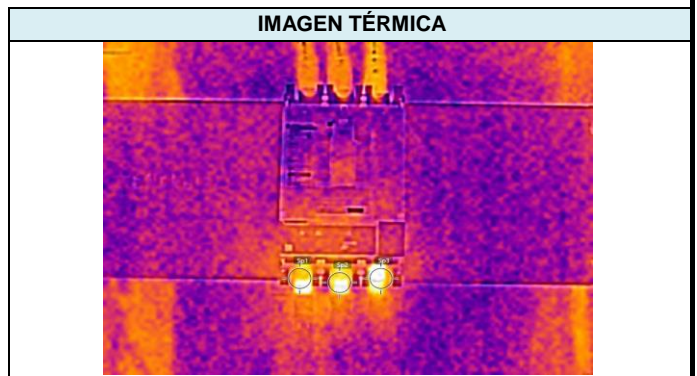
CLASIFICACIÓN DE FALLA	
ΔT O/S	2,0
CONDICIÓN	Bueno
CLASIFICACIÓN	En buen estado
Emisividad	0,95
Temp. Ambiente	22

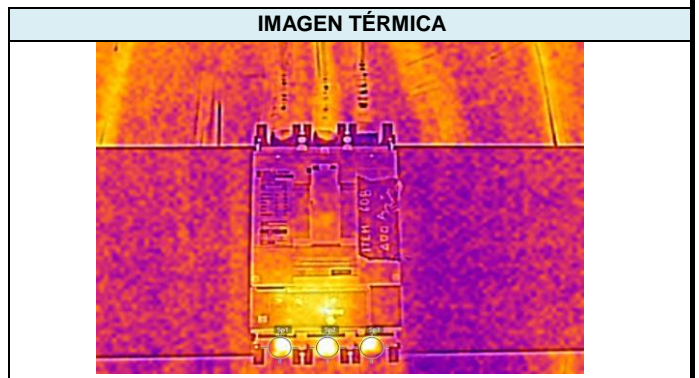
CLASIFICACIÓN DE FALLA	
ΔT O/S	1,7
CONDICIÓN	Bueno
CLASIFICACIÓN	En buen estado
Emisividad	0,95
Temp. Ambiente	22

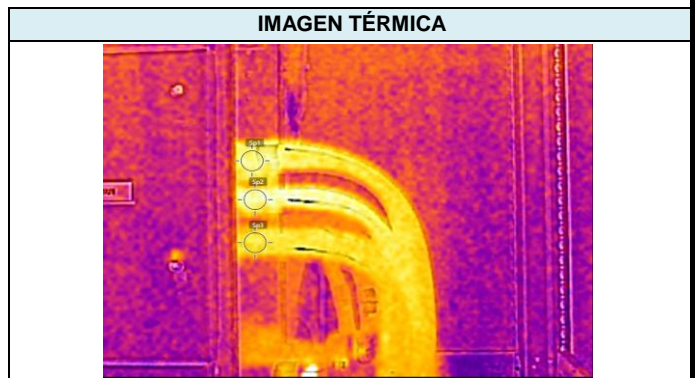
CLASIFICACIÓN DE FALLA	
ΔT O/S	0,4
CONDICIÓN	Bueno
CLASIFICACIÓN	En buen estado
Emisividad	0,95
Temp. Ambiente	22

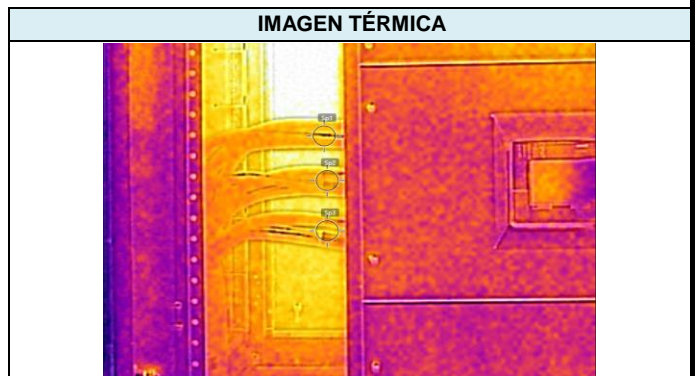
CLASIFICACIÓN DE FALLA	
ΔT O/S	0,2
CONDICIÓN	Bueno
CLASIFICACIÓN	En buen estado
Emisividad	0,95
Temp. Ambiente	22

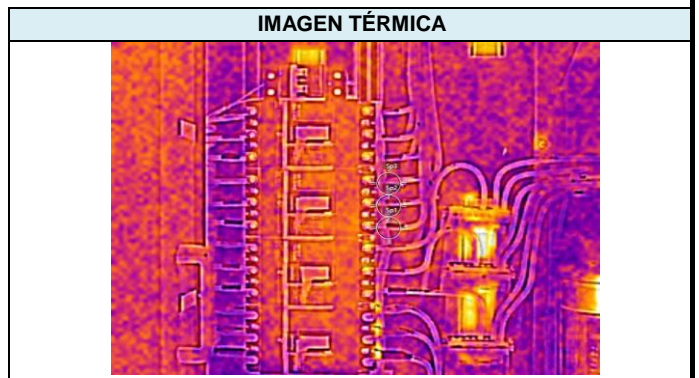
CLASIFICACIÓN DE FALLA	
ΔT O/S	0,1
CONDICIÓN	Bueno
CLASIFICACIÓN	En buen estado
Emisividad	0,95
Temp. Ambiente	22

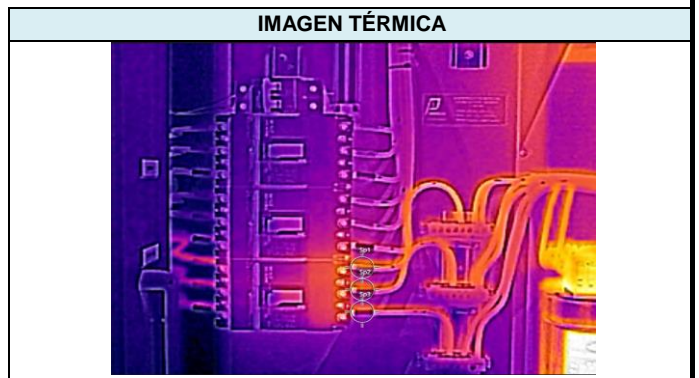
CLASIFICACIÓN DE FALLA	
ΔT O/S	1,8
CONDICIÓN	Bueno
CLASIFICACIÓN	En buen estado
Emisividad	0,95
Temp. Ambiente	22

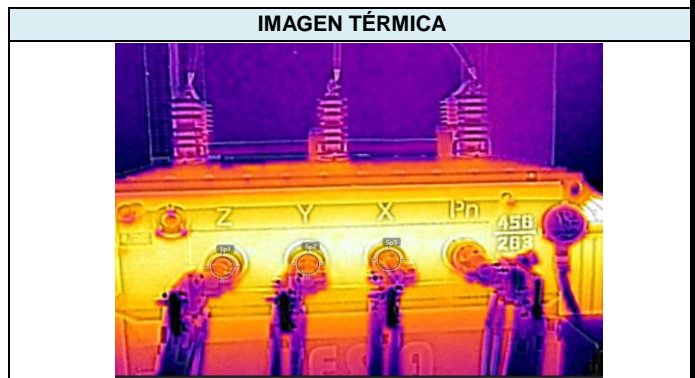
CLASIFICACIÓN DE FALLA	
ΔT O/S	0,2
CONDICIÓN	Bueno
CLASIFICACIÓN	En buen estado
Emisividad	0,95
Temp. Ambiente	22

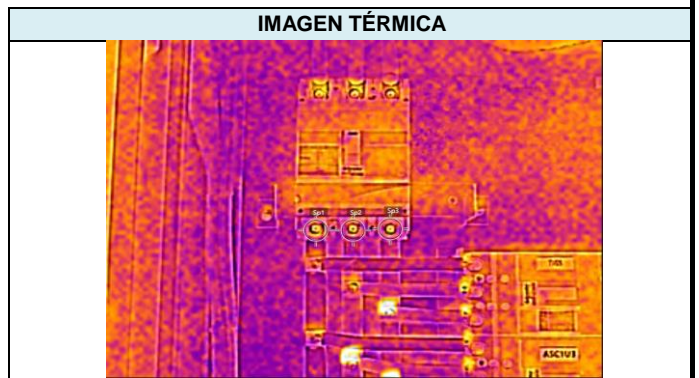
CLASIFICACIÓN DE FALLA	
ΔT O/S	0,2
CONDICIÓN	Bueno
CLASIFICACIÓN	En buen estado
Emisividad	0,95
Temp. Ambiente	22

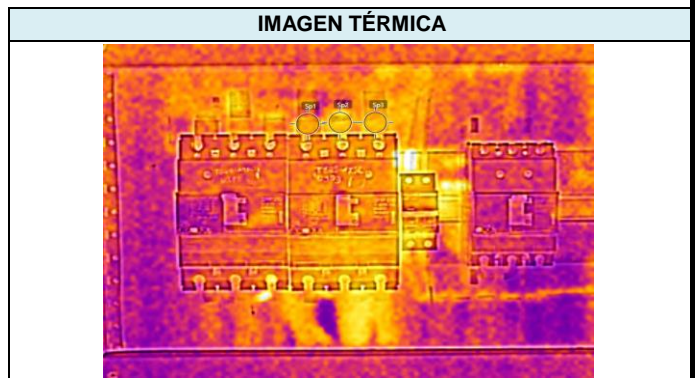
CLASIFICACIÓN DE FALLA	
ΔT O/S	0,2
CONDICIÓN	Bueno
CLASIFICACIÓN	En buen estado
Emisividad	0,95
Temp. Ambiente	22

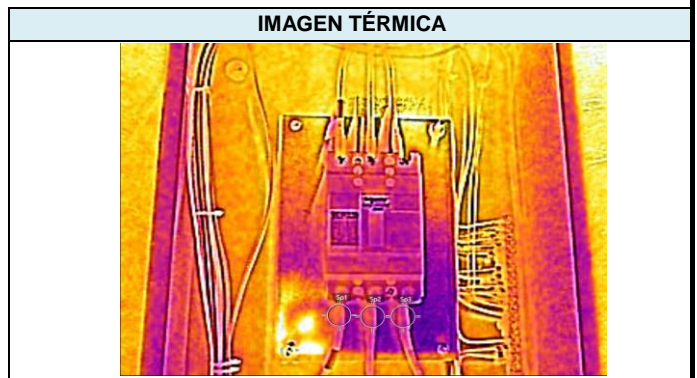
CLASIFICACIÓN DE FALLA	
ΔT O/S	0,4
CONDICIÓN	Bueno
CLASIFICACIÓN	En buen estado
Emisividad	0,95
Temp. Ambiente	22

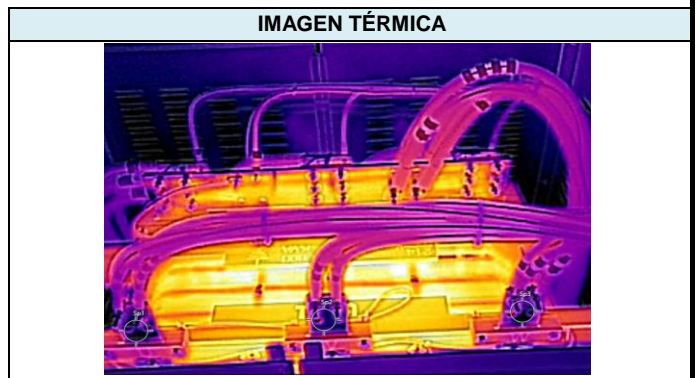
CLASIFICACIÓN DE FALLA	
ΔT O/S	0,9
CONDICIÓN	Bueno
CLASIFICACIÓN	En buen estado
Emisividad	0,95
Temp. Ambiente	22

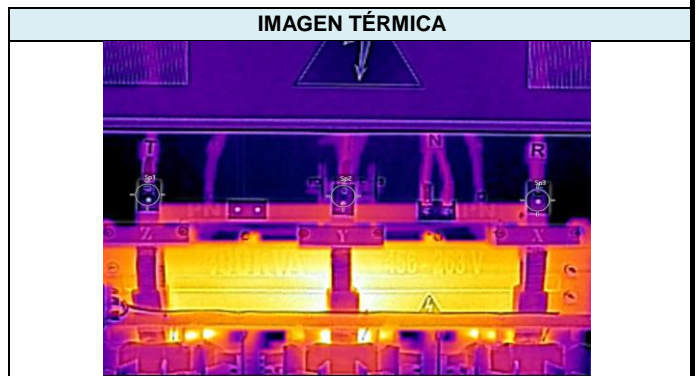
CLASIFICACIÓN DE FALLA	
ΔT O/S	2,0
CONDICIÓN	Bueno
CLASIFICACIÓN	En buen estado
Emisividad	0,95
Temp. Ambiente	22
