OBJETO DEL CONTRATO, ORDEN O CONVENIOELABORAR EL ESTUDIO DE PATOLOGÍA ESTRUCTURAL DE LA EDIFICACIÓN SEDE DE CASAS DE SANTA BÁRBARA DEL MINISTERIO DE HACIENDA Y CRÉDITO PÚBLICO.

Número de Contrato: 4.003-2024  
Nombre del Contratista: Técnicas Colombianas de Ingeniería  
Periodo informe: Diciembre de 2024  
Supervisor: Erika Yudith Alvarez Sepulveda  
Área perteneciente: Dirección Administrativa-Subdirección de Servicios y de Relación con el Ciudadano-Grupo Infraestructura

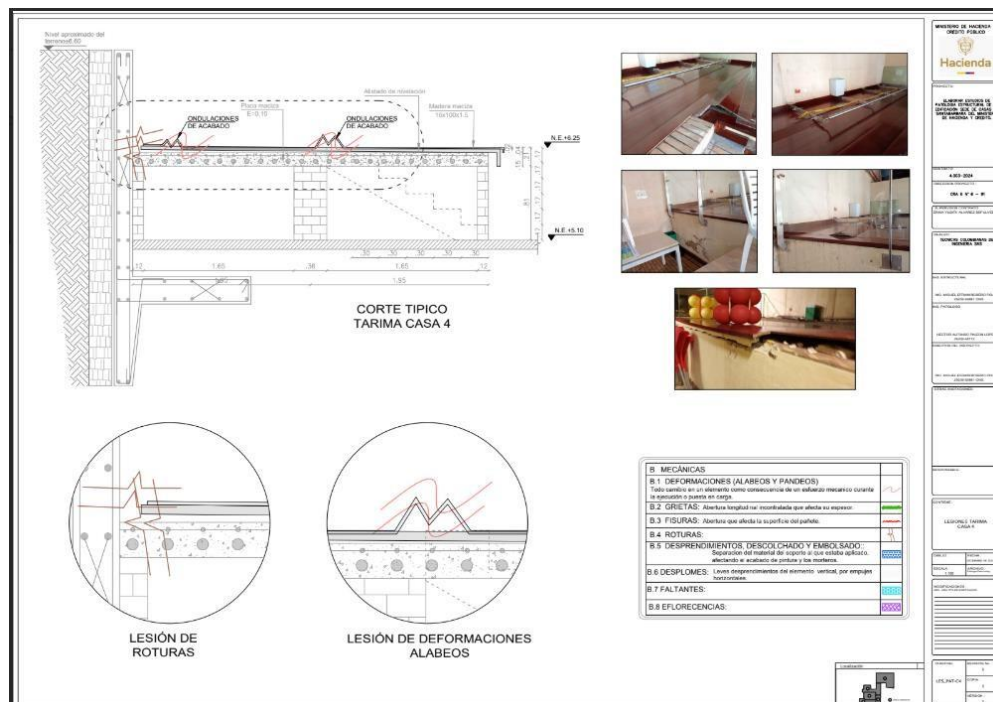
### LESIÓN PATOLÓGICA TARIMA CASA No 4 CASAS DE SANTA BÀRBARA

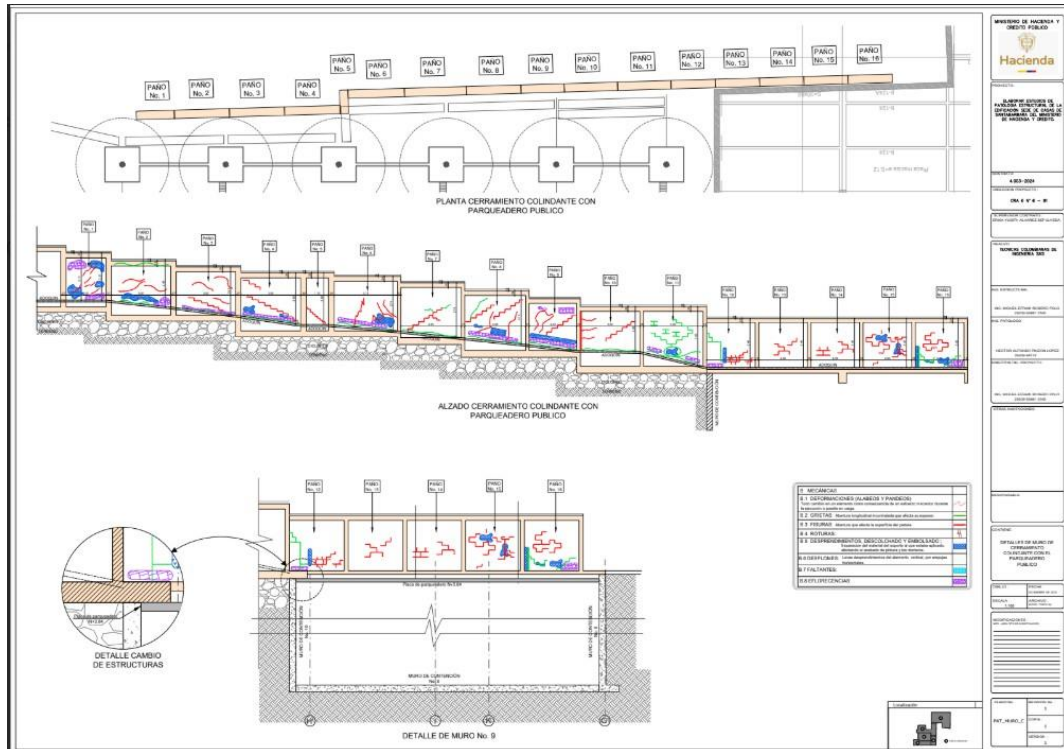
### LESIÓN PATOLOGIA MURO DE CERRAMIENTO PARQUEADERO CASAS DE SANTA BÀRBARA

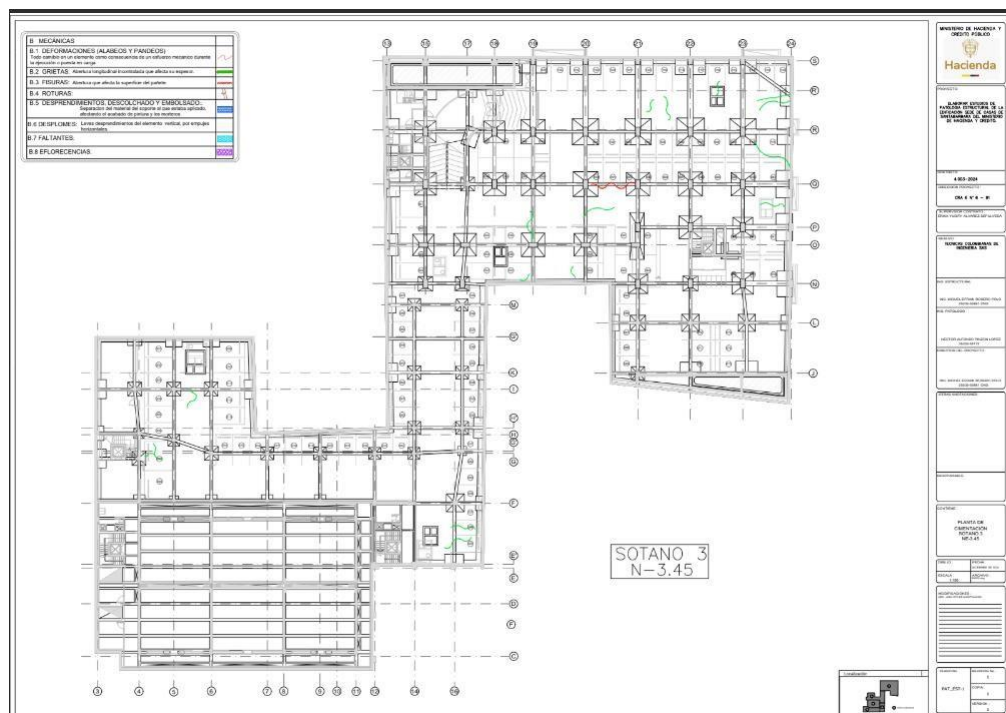
### LESIÓN PATOLOGICA SÒTANO No 3 CASAS DE SANTA BÀRBARA

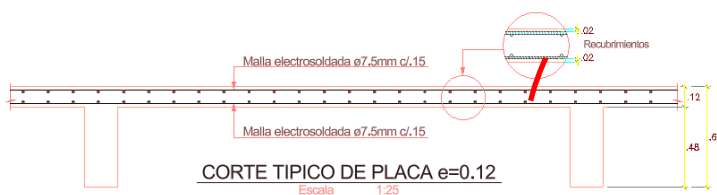
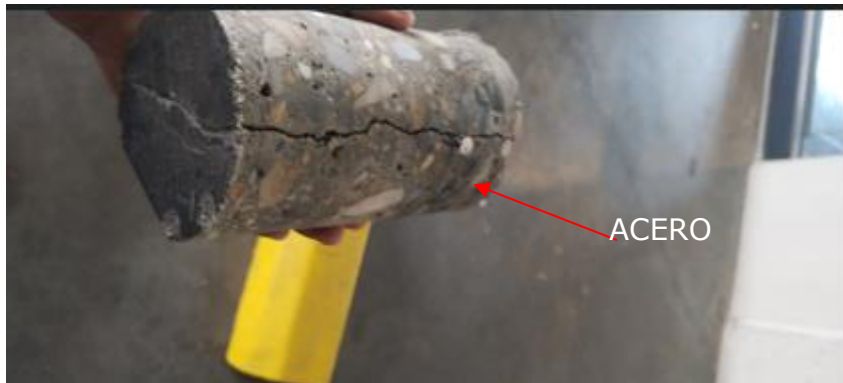
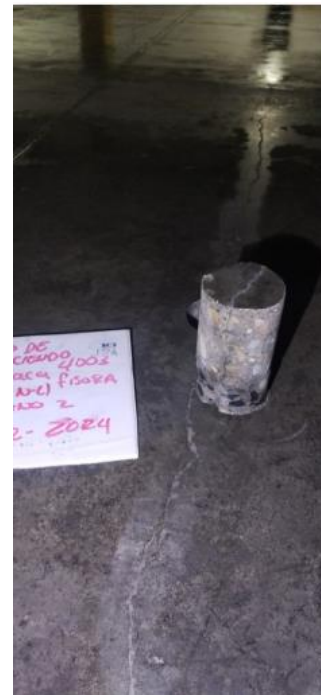
Las fisuras atraviesan todo el espesor de la placa y no registraron movimientos durante el desarrollo de esta consultoría. Se clasifica como una lesión mecánica. En los planos de levantamiento se indican en un gran porcentaje de las áreas de los sótanos.

Fotografía 1. Espesor de placa 12cm, la fisura atraviesa todo el espesor.

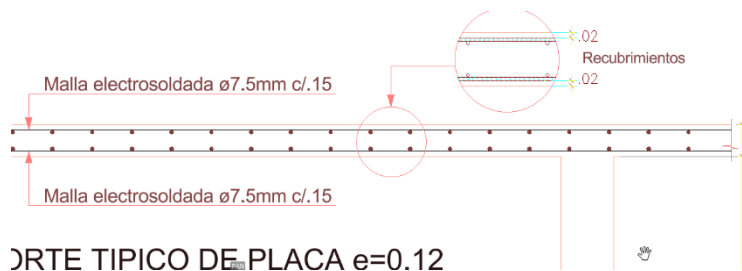
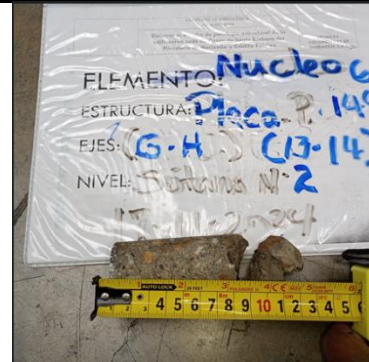
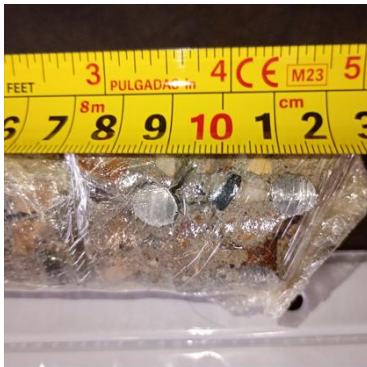
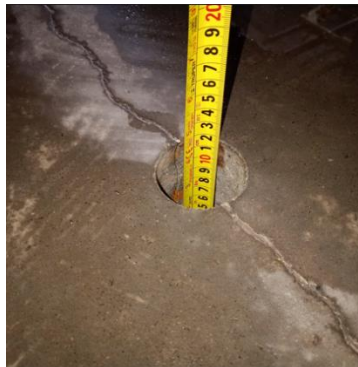
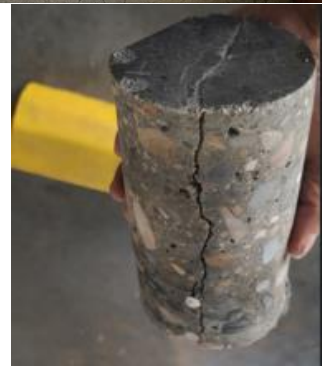
**Acero mal colocado o inferior a lo requerido:** Los aceros de refuerzo de las placas, se indican en los planos con dos mallas de  $\varnothing=7.5$  mm., una superior y otra inferior con recubrimiento de 2 cm y lo encontrado en la exploración evidencia dos mallas pegadas a una distancia de la cara inferior entre 2 y 4 cm, en algunas exploraciones se evidenció una sola malla ubicada en la parte inferior de la placa. Es decir, no hay malla superior.

Fotografía 2. Acero mal colocado o insuficiente en la placa.

En este sentido la malla de acero de la cara superior no fue colocada a la distancia indicada en los planos y según la exploración se ubica en la parte inferior de la placa, es decir como refuerzo inferior y no como debería ser de refuerzo en la cara superior, por lo cual se produce agrietamiento en el concreto. Esto aunado que el 40% de las muestras tienen una resistencia inferior a 16 MPa, que empeora esta situación.

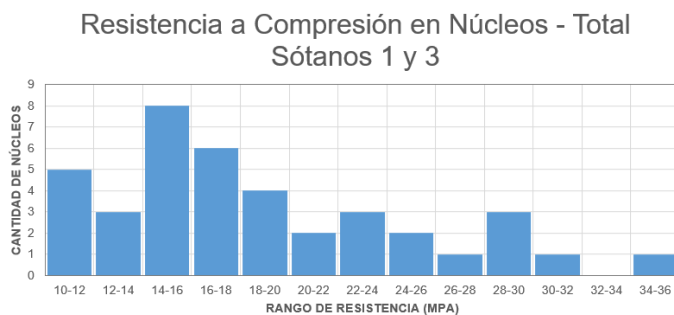
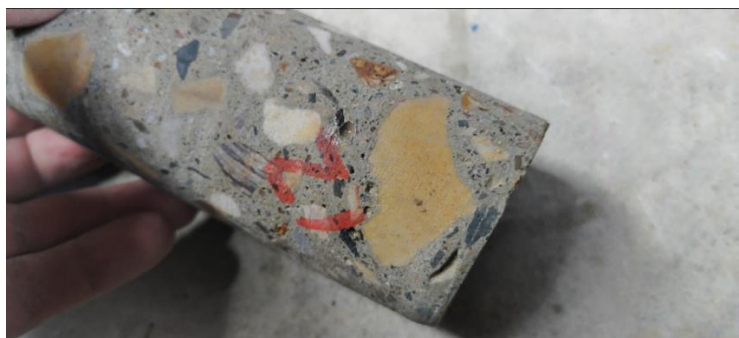
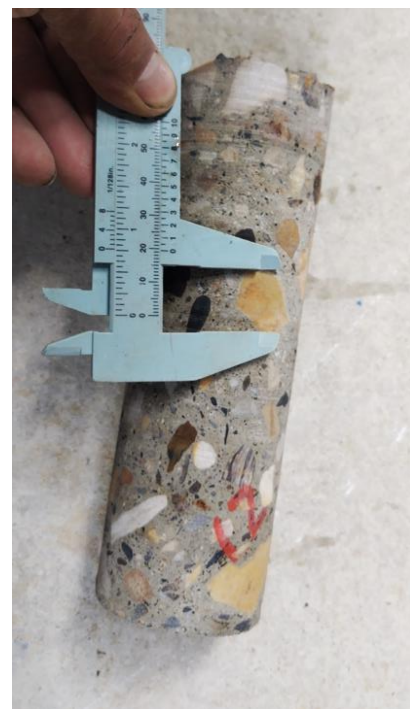
Por ejemplo el núcleo # 12, muestra un ensayo de compresión de 11.0 MPa, que es bajo, las fotos a continuación muestran un concreto con gradación de 3/8" en su gran mayoría y solo unos pocos agregados con gradaciones entre 5/8" a 3/4"

Fotografía 3. Núcleo #12  $f_c=11$  MPa

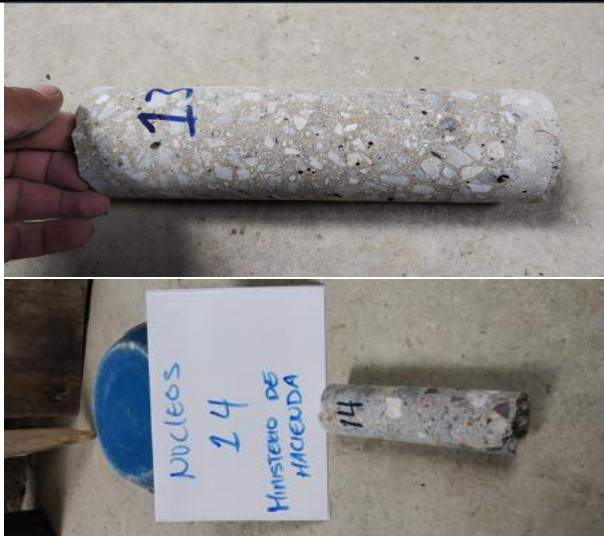
Fotografía 4. Núcleos # 13 y 14 bajas resistencia.

Los núcleos 13 y 14 presentan resistencias de 16.6 y 16.5 MPa, muestran una gradación de 3/8" y en ocasiones agregado de 5/8" , son agregados no triturados ya que presentan contornos redondeados. Los cambios bruscos de gradación no son recomendadas para obtener resultados satisfactorios en la mezclas de concreto y posiblemente es una causa de la baja resistencia. Por otra parte los agregados no triturados presentan una alta probabilidad de baja adherencia entre el agregado y el cemento, por lo que no son recomendados en la elaboración de concretos.

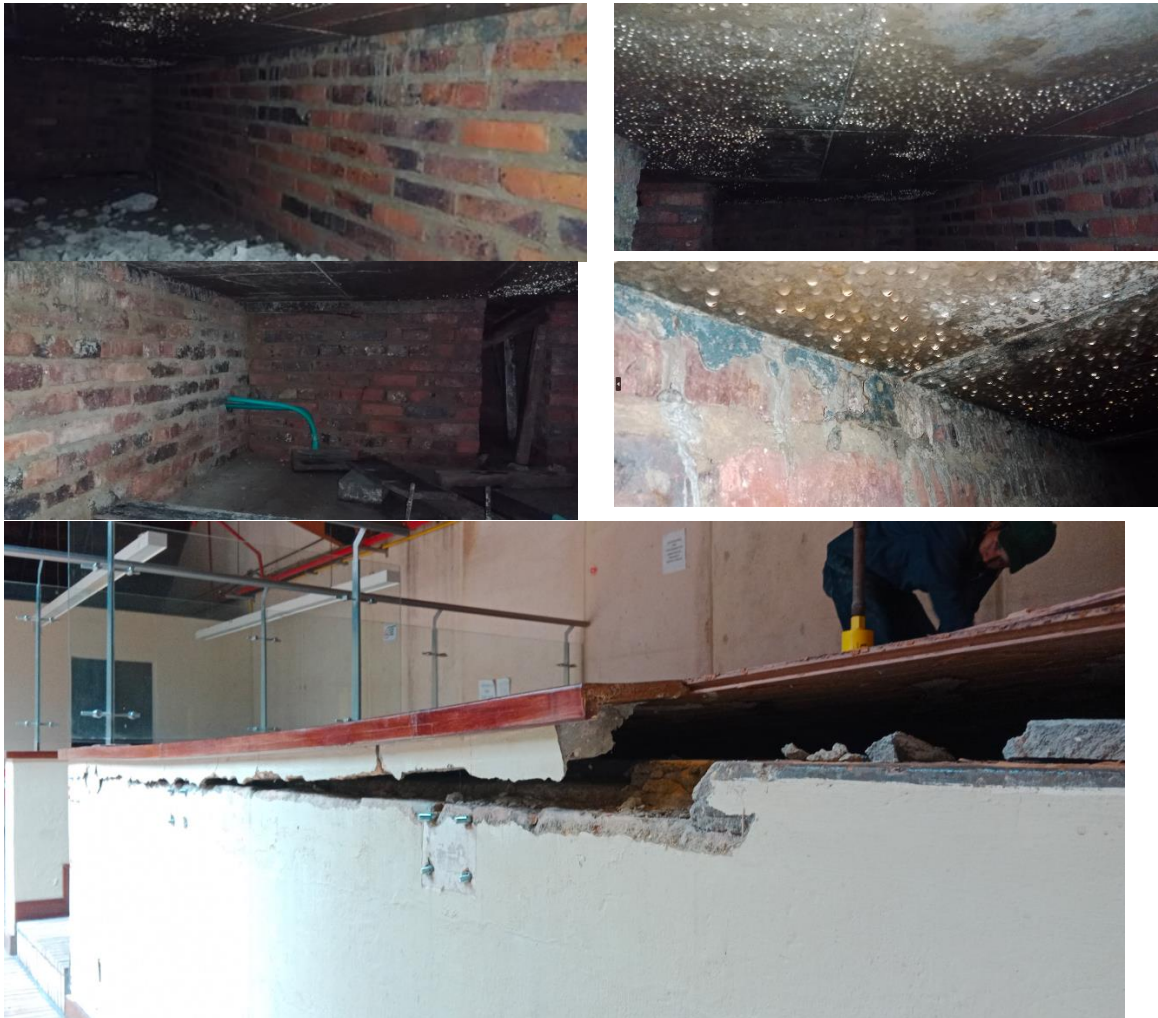
Fotografía 5. Exploración Tarima casa 4, no grietas ni fisuras, presenta exudación.

- ✓ Internamente dentro de la tarima no hay evidencia de fisuras o grietas, tampoco en el muro.
- ✓ Existe excesiva humedad por exudación en las paredes de la cara inferior de la placa de la tarima y en las paredes del muro y la mampostería.
- ✓ La placa de la tarima se encuentra apoyada sobre el muro de mampostería
- ✓ La placa que conforma la tarima tiene 15 cm de espesor y no se encuentra fisurada ni desplazada.
- ✓ Externamente se evidenció una fisura en el alizado de mortero como se observa en las fotografías y el detalle a continuación
- ✓ La excesiva humedad afecta la madera y las paredes que conforman la tarima.

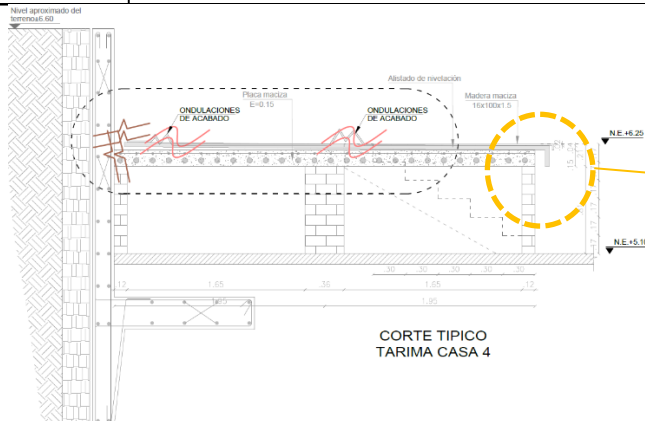
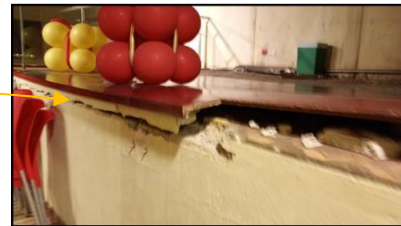
Fotografía 6. Lesiones por ondulaciones y grietas en la tarima.

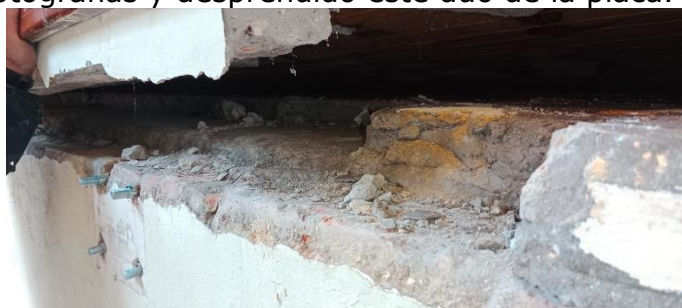
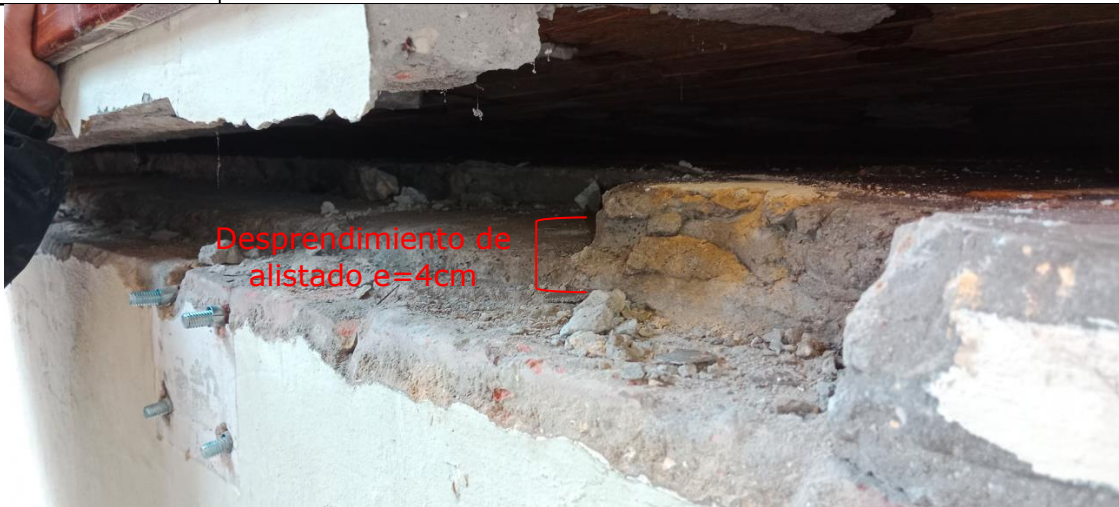
Es de notar que los cambios dimensionales de la madera se manifiestan en las ondulaciones que se evidencian en las siguientes fotos, al punto de lograr que se desprenda el alistado colocado sobre la placa. El alistado en mortero se observa adherido a la madera en las fotografías y desprendido este dúo de la placa.

Fotografía 7. Desprendimiento alistado, contacto muro-placa-alistado.

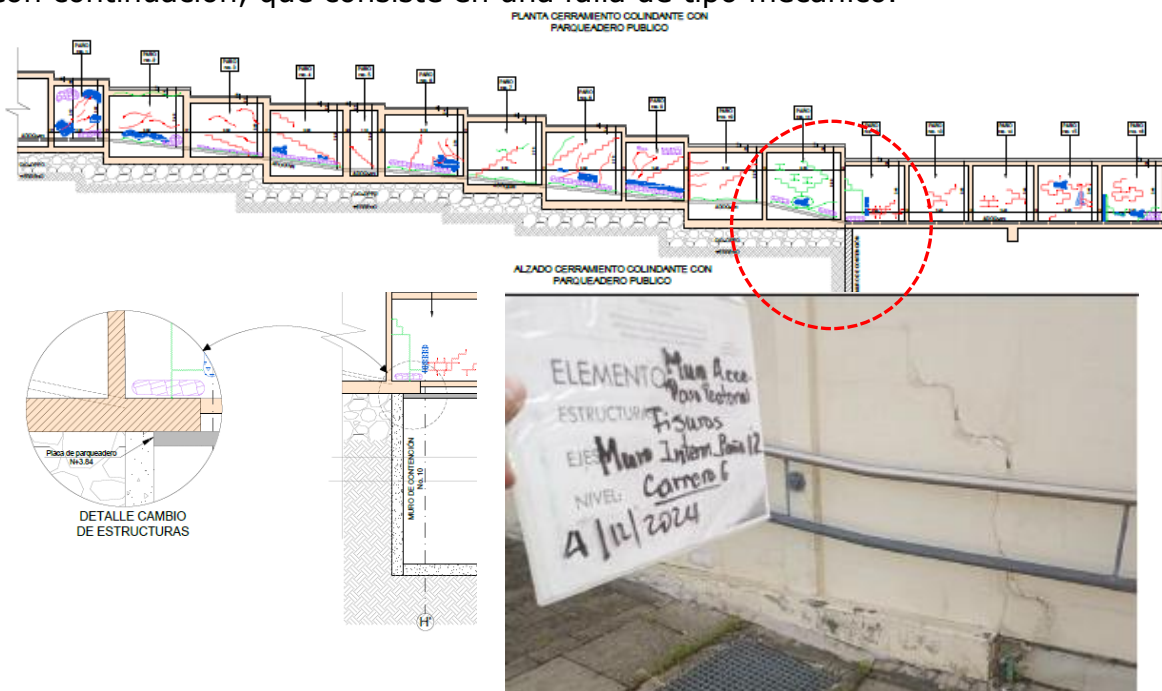
En particular, existe un muro de mampostería que sirve de cerramiento y que colinda con un parqueadero público que evidencia varias lesiones producto de humedades, pero especialmente se notan fisuras por corte en uno de los tramos que ilustramos a con continuación, que consiste en una falla de tipo mecánico.

Fotografía 8. Lesiones muro de cerramiento.

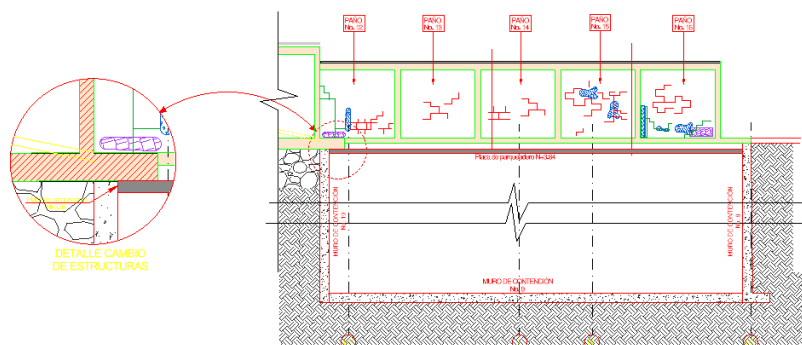
Al respecto existe un cambio de rigidez en el apoyo del muro que ocasiona las fisuras por corte en la mampostería. A continuación, se presenta un esquema de la situación.

Ilustración 1. Cambio de tipo de cimentación en el muro de cerramiento.
