ELABORAR EL ESTUDIO DE PATOLOGÍA ESTRUCTURAL DE LA EDIFICACIÓN SEDE DE CASAS DE SANTA BÁRBARA DEL MINISTERIO DE HACIENDA Y CRÉDITO PÚBLICO.

Número de Contrato: 4.003-2024  
Nombre del Contratista: Técnicas Colombianas de Ingeniería  
Periodo informe: Diciembre de 2024  
Supervisor: Erika Yudith Alvarez Sepulveda  
Área perteneciente: Dirección Administrativa-Subdirección de Servicios y de Relación con el Ciudadano-Grupo Infraestructura

## Informe de Ejecución y Supervisión de Contrato

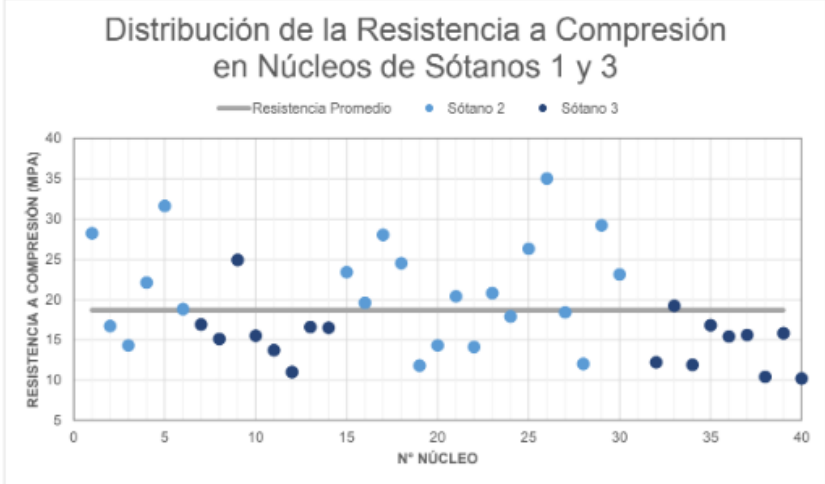
| <b>Hacienda</b> | | <b>ENSAYO DE RESISTENCIA A LA COMPRESIÓN DE NÚCLEOS DE CONCRETO</b><br>NTC 673:2021 | | | | | | | | | | | | | | | | | | | | | | | | | | | | | | |
|---|---|---|---|---|---|---|---|---|---|---|---|---|---|---|---|---|---|---|---|---|--|--|--|--|---|---|---|---|---|---|---|---|
| <table border="1"> <tr><td>Cantidad de muestras</td><td>39</td></tr> <tr><td>Resistencia máxima (MPa)</td><td>35.0</td></tr> <tr><td>Resistencia mínima (MPa)</td><td>10.2</td></tr> <tr><td>Resistencia promedio (MPa)</td><td>18.7</td></tr> <tr><td>Desviación Estándar (MPa)</td><td>6.2</td></tr> <tr><td>Coefficiente de Variación CV (%)</td><td>33.1</td></tr> <tr><td>Diámetro promedio (cm)</td><td>23.8</td></tr> <tr><td>Porcentaje de fallas tipo 2 (%)</td><td>61.5</td></tr> <tr><td>Porcentaje de fallas tipo 3 (%)</td><td>38.5</td></tr> </table> | | Cantidad de muestras | 39 | Resistencia máxima (MPa) | 35.0 | Resistencia mínima (MPa) | 10.2 | Resistencia promedio (MPa) | 18.7 | Desviación Estándar (MPa) | 6.2 | Coefficiente de Variación CV (%) | 33.1 | Diámetro promedio (cm) | 23.8 | Porcentaje de fallas tipo 2 (%) | 61.5 | Porcentaje de fallas tipo 3 (%) | 38.5 | <b>NSR-10 Sección C.5.6.5.4</b> <table border="1"> <tr> <th></th> <th>Cumple (%)</th> <th>No Cumple (%)</th> </tr> <tr> <td>0.85f<sub>c</sub></td> <td>11%</td> <td>89%</td> </tr> <tr> <td>0.75f<sub>c</sub></td> <td>28%</td> <td>72%</td> </tr> </table> | | | | | Cumple (%) | No Cumple (%) | 0.85f <sub>c</sub> | 11% | 89% | 0.75f <sub>c</sub> | 28% | 72% |
| <p style="text-align: center;"><b>Distribución de la Resistencia a Compresión en Núcleos de Sótanos 1 y 3</b></p> | | | | | | | | | | | | | | | | | | | | | | | | | | | | | | | | |

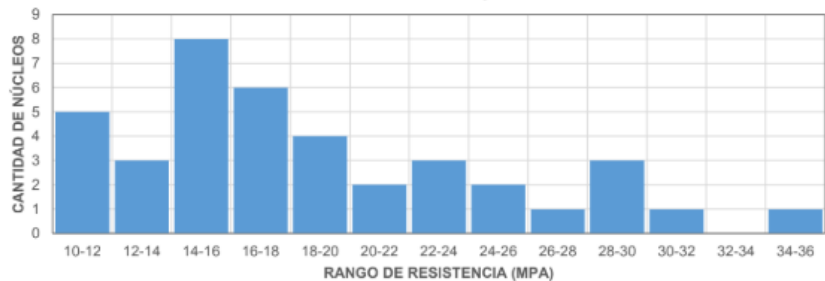
| <p style="text-align: center;"><b>Resistencia a Compresión en Núcleos - Total Sótanos 1 y 3</b></p> | | | | | |
| <b>Observaciones:</b> <ol style="list-style-type: none"> <li>Se eliminó el dato del núcleo 31, por ser una dato atípico.</li> <li>La desviación estándar indica que los datos presentan una variación de 6.2 Mpa con respecto al promedio.</li> <li>El coeficiente de variación (33.1%) indica una alta dispersión en los datos de resistencia.</li> <li>La resistencia máxima es de 35 Mpa, lo cual indica que algunas zonas tienen concreto con buen desempeño.</li> <li>La resistencia mínima fue de 10.2 Mpa, dado que el 75% de la resistencia de diseño f<sub>c</sub>=21 MPa.</li> <li>La resistencia promedio es 18.7 MPa, un valor que está por debajo de la resistencia de diseño (0.75f<sub>c</sub>).</li> <li>Solo el 11% de las muestras cumplen con el 85% de la resistencia de diseño especificada (0.85f<sub>c</sub>).</li> <li>Solo el 28% de las muestras cumplen con el 75% de la resistencia de diseño (0.75f<sub>c</sub>).</li> </ol> | | | | | |

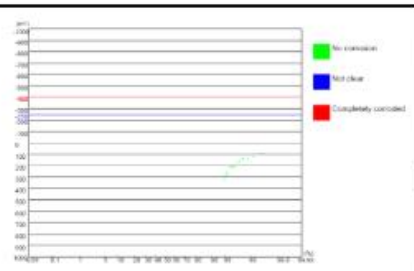
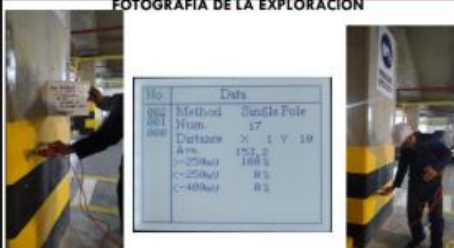
| Hacienda | | ENSAYO DE POTENCIAL DE CORROSION | | ICA | |
|---|---|---|---|---|---|
| RESULTADO | | | NO CORROSION | | |

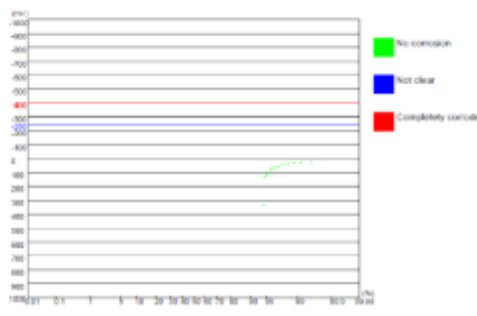
| Hacienda | | ENSAYO DE POTENCIAL DE CORROSION | | | | TCA | | |
|---|---|---|---|---|---|---|---|--|
| | | <b>RESULTADO</b> | | <b>NO CORROSION</b> | | <b>79 mV</b> | | |
