Número de Contrato: 1.001-2025
Nombre del Contratista: Consorcio 2025 F
Periodo informe: 6 octubre al 31 de octubre de 2025
Supervisor: Rafael Eduardo Zamora Melo
Área perteneciente: Grupo de Infraestructura – Subdirección de Servicios y de Relación con el Ciudadano

Realizar el mantenimiento especializado y la reparación de las fachadas del edificio san Agustín propiedad del ministerio de hacienda y crédito público

Informe de Ejecución y Supervisión de Contrato

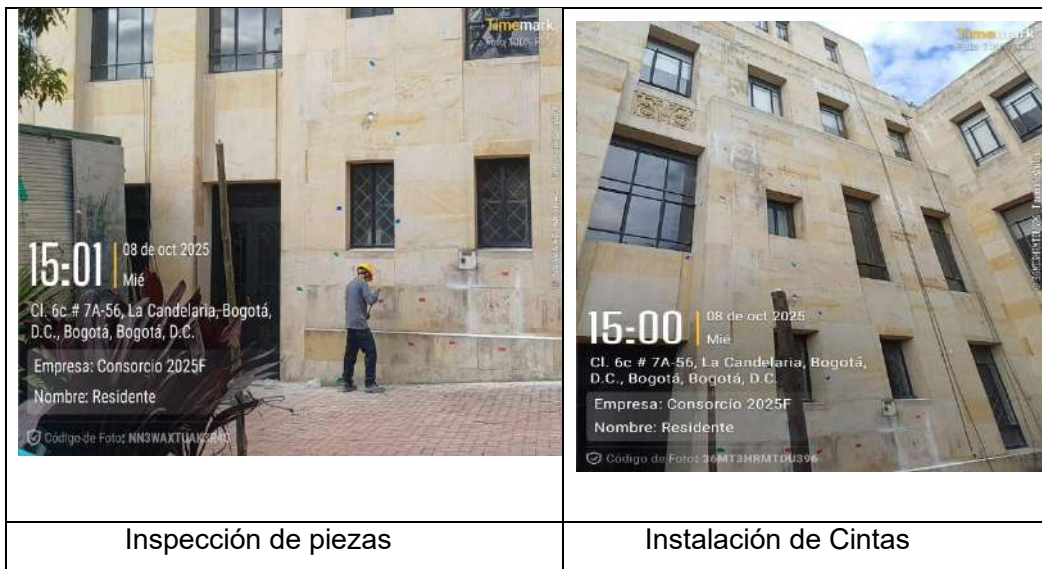
- ✓ Inspección y verificación de piedra muñeca para reparación o cambio:
Actividad realizada en las fachadas sur, occidente y patios internos, para esta inspección se determinó evaluar piezas de fachada con cinta de colores azul, rojo y verde de la siguiente manera:

- Azul (Remates o resane) ■
- Rojo (Demolición e instalación piedra nueva) ■
- Verde (Fijación de losas con anclajes de impacto) ■

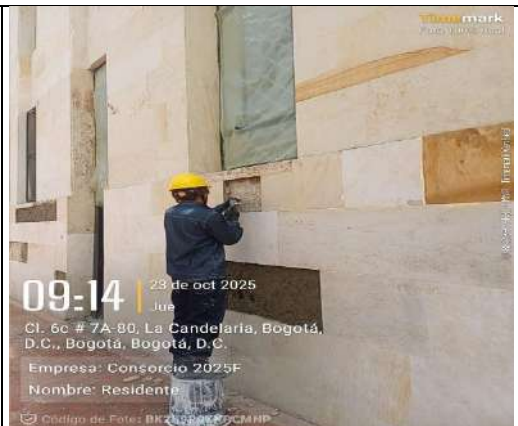
Perfilada de área

Por consiguiente, realizamos perfilada de muro para obtener una cara uniforme ya así proceder a preparar mortero y proceder a instalación, es importante destacar que antes de esta instalación realizamos una revisión de piezas por sus colores y así identificar el color que está manejando la fachada para no perder estética de la fachada.

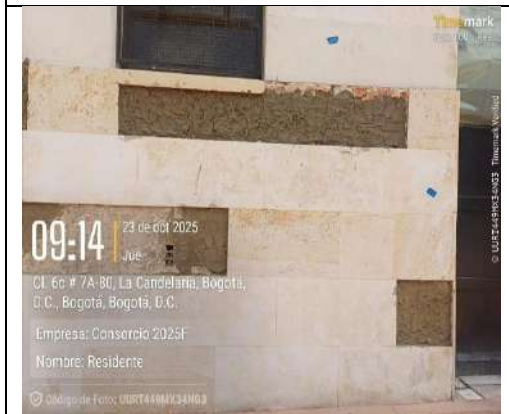
Mortero

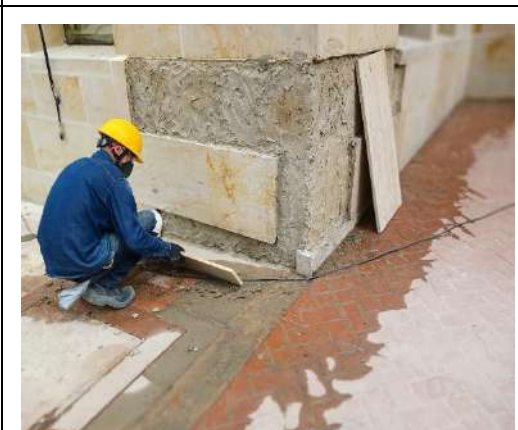
Instalación de piezas

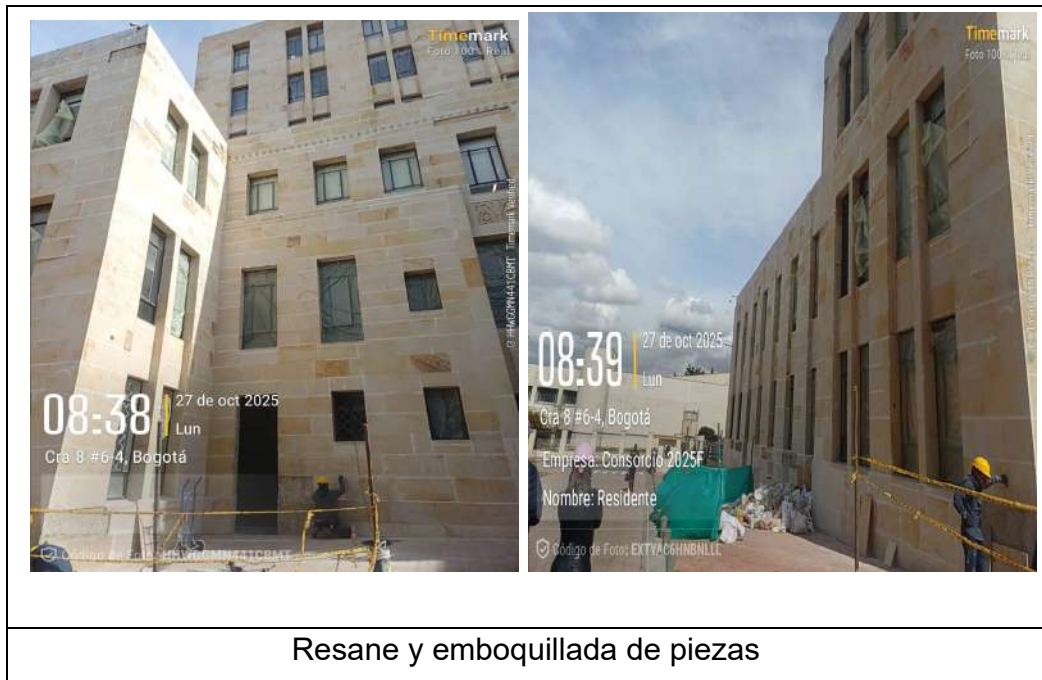
Esta actividad se identificaron piezas que presentaban anomalías como desportillamiento, erosión en áreas, o resanes general en cada piedra, identificado de color azul.

Se realiza una cuidadosa reparación de cada una de ellas, usando pulidora con disco para pulir anomalías y en otras se realiza resane de fisuras con masilla de acuerdo con el color de la pieza.

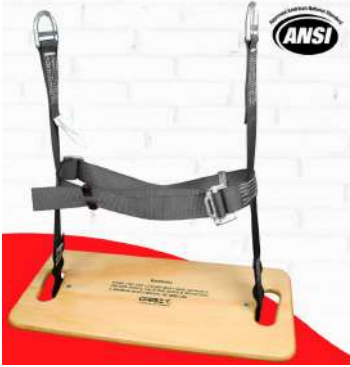
<p>Silla de Suspension</p>

<p>Eslingas o lineas de conexion</p>	 
<p>Ganchos o Mosquetones</p>	  <p> Tipo T (fermatena): Mosqueton sin boca para mantener la carga en una direccion durante toda Tipo A: Mosqueton para fuerzas horizontales. Tipo K (Dineralight): Mosqueton para via ferrata. Tipo X: Mosqueton realizado para Tipo D (Dinac): Mosqueton hecho para Tipo H (DMS): Mosqueton para</p>

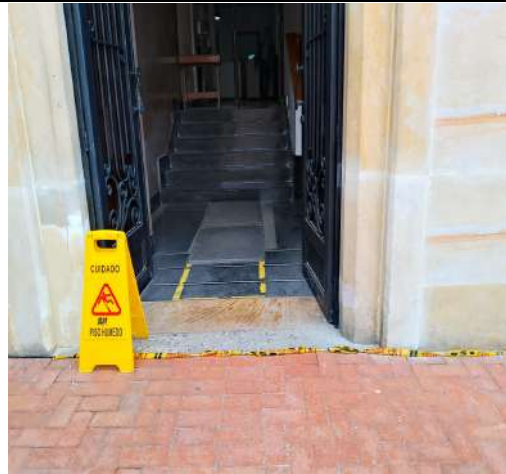
Señalización entrada

Durante este mes el contratista reforzó la señalización en la obra, instaló más senderos peatonales seguros y la correcta señalización de las extensiones expuestas en los pasillos.

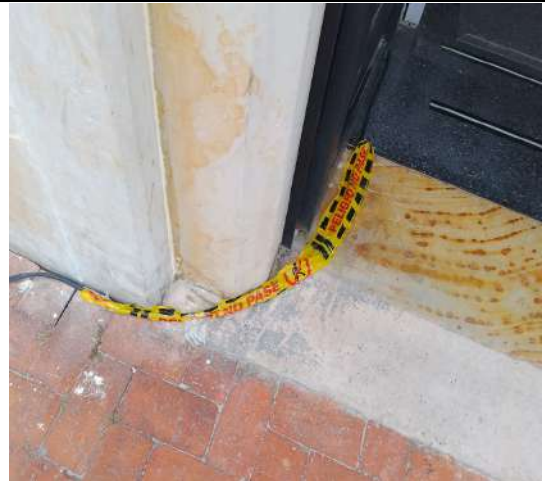
Señalización en pasillos

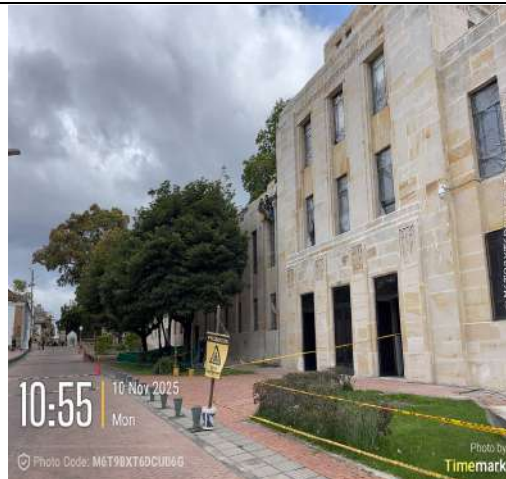
Señalización entrada

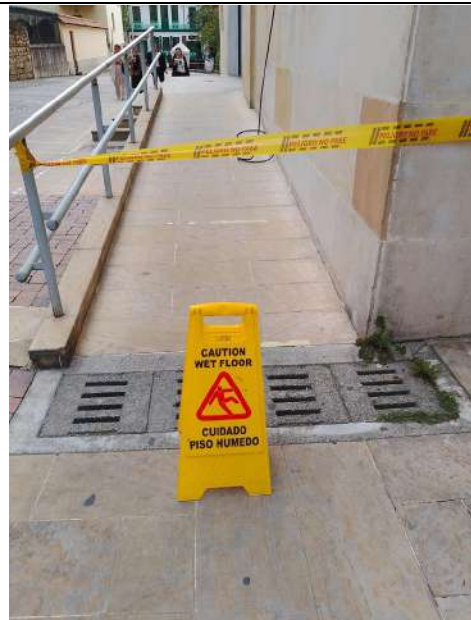
Señalización en pasillos

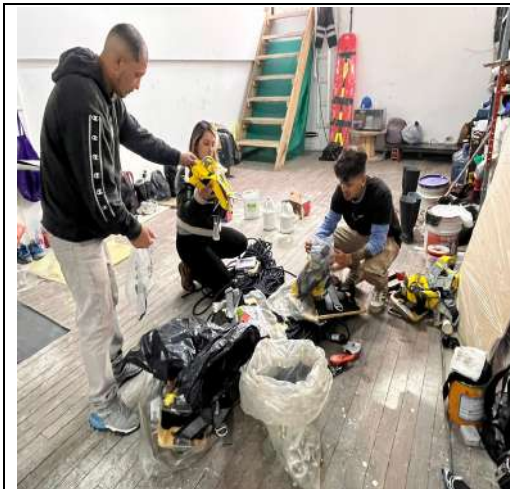
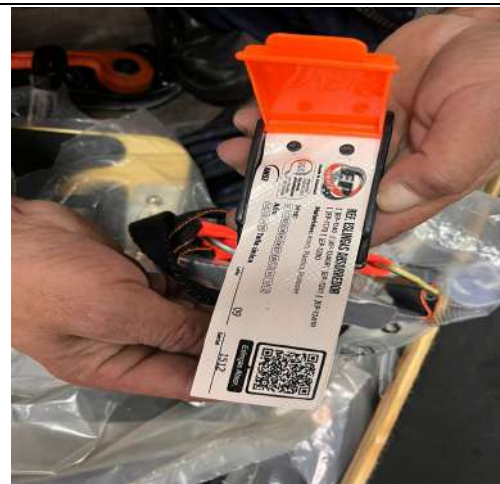
Inspecciones de equipos

La encargada de SST por parte del contratista realizar la inducción al personal dónde explica las políticas de la empresa, riesgos a los que van a estar expuestos, cuidado y uso adecuado de los elementos de protección personal y otros temas de importancia, como evidencia se deja lista de asistencia y exámenes de conocimiento frente al tema. **Anexo 17**, también se realizan inspecciones de equipos de altura y su estado.
