#### CONDICIONES DEL CONTRATO

Número de Contrato: 3.376-2019

Nombre del Contratista: UNION TEMPORAL MANTENIMIENTO MINISTERIO HACIENDA 2020

Prestar el servicio de mantenimiento preventivo y correctivo con el suministro de repuestos y la supervisión para los componentes y partes eléctricas, electrónicas, mecánicas e hidráulicas que componen los sistemas contra incendio y seguridad física (sistema de control de accesos y circuitos cerrados de televisión) de las sedes del Ministerio de hacienda y Crédito Público

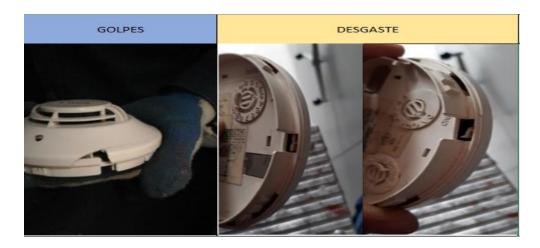
Se realizó el mantenimiento preventivo verificando las actividades anteriormente descritas dejando en funcionamiento el sistema. Durante la ejecución del mantenimiento de San Agustín se evidenciaron el deterioro por cristalización en terminales de acople tanto en terminales como en las bases, estos 20 sensores ubicados de la siguiente forma:

Las condiciones actuales son las siguientes para solicitar el cambio de los detectores:

Esta cotización fue presentada el 8 de marzo y aprobada para realizar el cambio de los detectores de humo en la sede de San Agustín donde se realizará el cambio del detector y la base en las localizaciones anteriormente identificadas. Esta labor se va a realizar en el mes de marzo

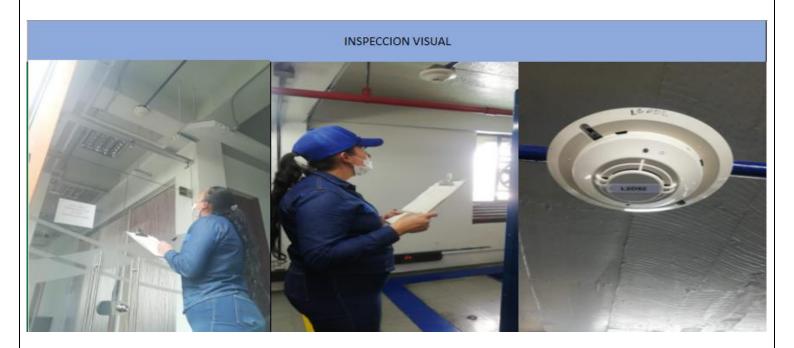
#### **Evidencias**

Se realizó el mantenimiento preventivo verificando las actividades anteriormente descritas dejando en funcionamiento el sistema. Durante la inspección visual se evidenciaron el deterioro por cristalización en terminales de acople tanto en terminales como en las bases, estos 3 sensores ubicados de la siguiente forma:

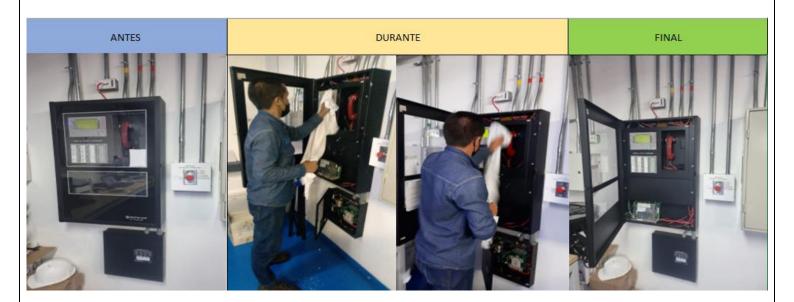
#### Panel de incendio Santa Bárbara.:

- Verificar estado del Display
- Verificar estado de tarjetas
- Verificar cableado y conexiones
- Verificar estado del gabinete
- Limpieza Interior
- Limpieza Exterior
- Verificar ubicación según planos

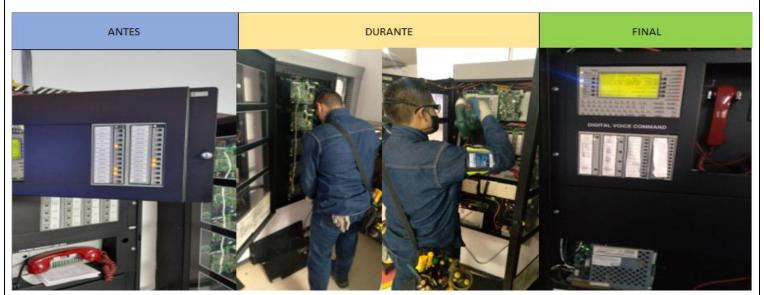
#### Panel de incendio San Agustín:

Se realizó el mantenimiento preventivo verificando las actividades anteriormente descritas dejando en funcionamiento el sistema. Al finalizar el mantenimiento preventivo se sugiere realizar el cambio de baterías del panel de incendio por vida útil y de la fuente de poder ya que presenta intermitencias de servicio en las entradas y salidas de voltaje. Adicionalmente se siguiere el cambio de la tarjeta expansora del panel por cortos en salidas. Se realizo un trabajo pendiente del mes enero en las verticales verificando varias intermitencias resolviendo la comunicación entre toda la infraestructura quitando esta intermitencia. La propuesta fue aceptada para el cambio de las baterías, fuente de poder y tarjeta expansora.

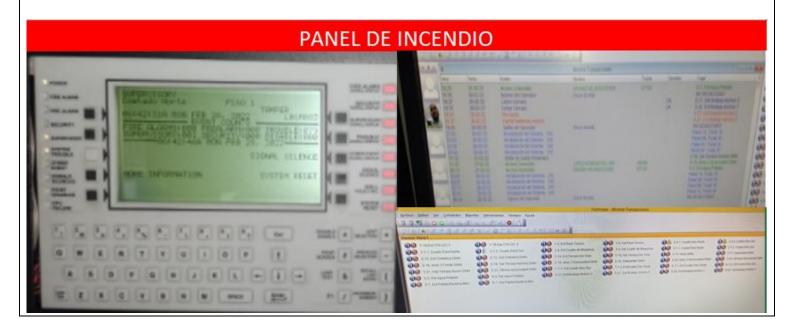
#### San Agustín:

- Panel de incendio y software de Hurricane de Cansec.
- Liberación de puertas.
- Activación de luces estroboscópica con mensaje audible.
- Prueba de perifoneo.
- Comprobación por pisos.
- Potencia de sonido.
- Activación de luz estroboscópica

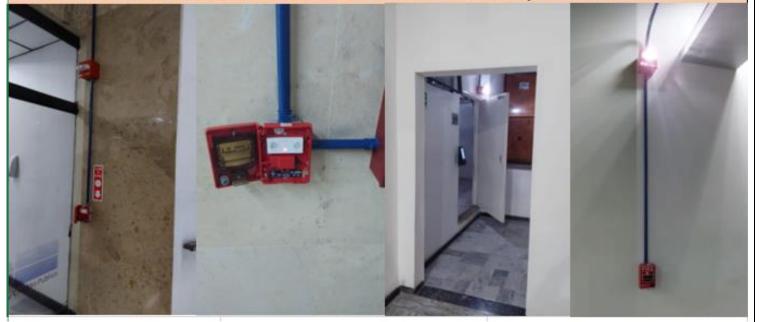
### **ACTIVACION ESTACIONES MANUALES Y SIRENA/ESTROBOS**

Se realizó el mantenimiento preventivo verificando las actividades anteriormente descritas dejando en funcionamiento el sistema, actualmente todos los dispositivos están funcionando adecuadamente, se realizará en el mes de marzo en conjunto con la aceptación de la cotización del cambio de fuente de alimentación, expansora y baterías se ejecutará el cambio de etiquetado de los sensores y módulos del panel.

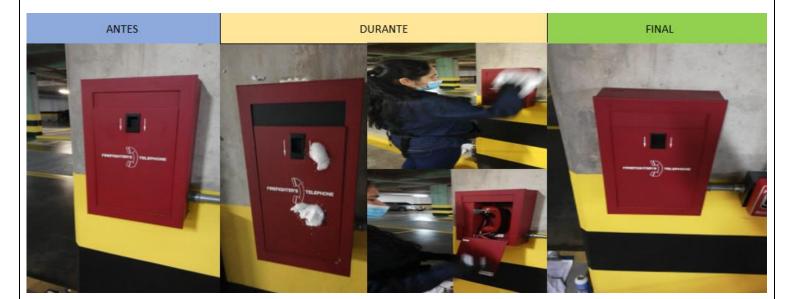
Se realizo el mantenimiento preventivo de los teléfonos de emergencia sin ninguna novedad, se realizará en el mes de marzo la instalación de las marquillas en cada uno de los teléfonos para la identificación y dar cumpliendo con la norma de incendio.

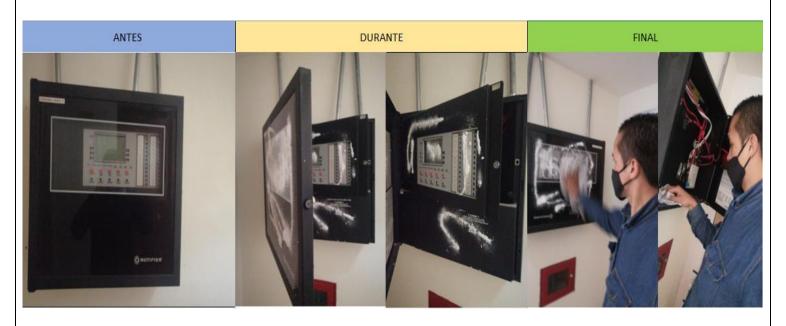
Se realizo el mantenimiento preventivo al anunciador remoto encontrando intermitencias en la tarjetas principal, ya que se encuentran en corto y esto no permite visualizar en el punto remoto de todos los eventos reportados en el panel se sugiere el cambio del equipo o el retiro del equipo con su respectiva programación, se puede justificar la suspensión de este equipo por la justificación de la norma NFPA 72 donde la supervisión de los eventos del panel la tiene los operadores de medios los cuales tienen control y visualización desde la central de monitoreo.

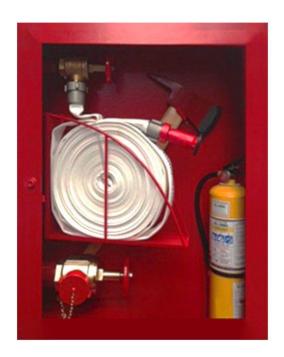
Se realizó la inspección física de los elementos alojado en los gabinetes contra incendio de las diferentes sedes, comprobando el estado estructural del material como externo e interno se realizó un checklist de equipos como son mangueras, válvulas y elementos de reacción para la extinción de incendio. Esta labor de inspección se realizóa cada semanal, esta labor fue realizada el 01 de marzo.

- Válvula angular tipo globo 1 ½" x 1 ½".
- Soporte tipo canastilla.
- Manguera contra incendio de 1 ½" de 100 pies y 150 psi.
- Boquilla de Chorro Neblina de 2 ½"
- Hacha pico de 4 1/2 lb.
- Llave Spaner de dos servicios.
- Extintor de polvo químico seco BC M-10.
- Identificación según planos.

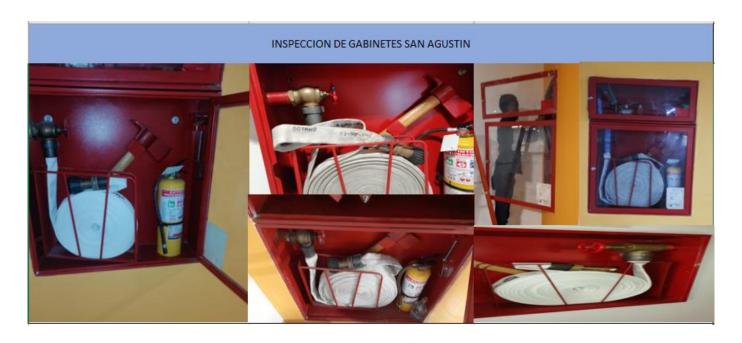
#### INSPECCIÓN DE LAS VÁLVULAS DE ALARMA.

Se realizó la inspección visual de todas las válvulas de alarma del Sistema RCI en las diferentes sedes. Para comprobar presion en PSI, estado externo y visual de los indicadores del manómetro. Esta labor de inspección se realiza de forma mensual, esta labor fue realizó el .

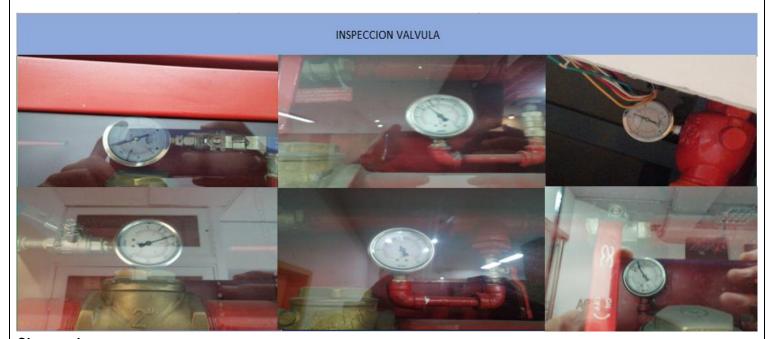
Se realizó el mantenimiento preventivo verificando las actividades anteriormente descritas dejando en funcionamiento el sistema. En la finalización de la inspección de las válvulas se observa que la presión entre las estaciones de control de todos los pisos está para cambio, ya que hay lectura de presión baja por esta razón se realizó el levantamiento de información para presentar cotización de esta labor correctiva.

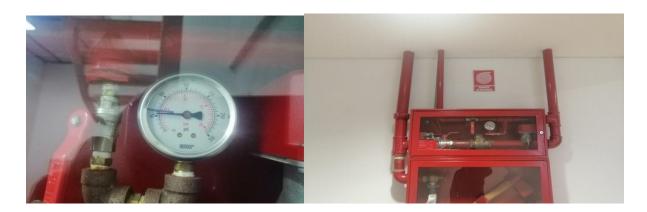
Actualmente se ha evidenciado las pérdidas de presión en un 90% de la red actualmente existente siendo así los pisos superiores los cuales presentan presiones por debajo de los 50 psi , esto es generado debido a que la red actualmente estructurada desde la respectiva remodelación del piso 3 edificio san Agustín años anteriores no se planteó la misma estructura en cuanto a dimensiones, metrajes, cantidad de rociadores, etc., esto también genero un impacto mayor al haber sido reestructurado el piso 7 , piso 8 sistema de rociadores con mayor cobertura, y actualmente piso 2. Todas estas modificaciones afectaron el sistema de bombeo el cual estaba diseñado para una red anteriormente planteada bajo una norma en el año 2008, siendo así modificada actualmente, no suple los galones por minuto en cada piso acorde a la red actualmente plasmada.

Las respectivas estaciones de control como lo especifica la norma en los numerales anteriores NFPA 14 sección 3 establece una regulación de presiones y supervisiones en flujo de agua, la cual actualmente no se encuentra en funcionamiento debido al daño en sus cheques de retención por daños en cortinas internas del equipo , adicionalmente a esto al realizar una prueba de red, en piso, o rociadores no se ejecutaría debido a que permanentemente se presenta un retorno de agua sin mantener una presión mínima requerida de 80psi.

Actualmente se presentan deficiencias para la realización de pruebas en disponibilidad de red ya que estos drenajes presentan instalación indebida por liberación de presión, pero no de caudal, adicionalmente conectado a unas pocetas en verticales donde por normatividad NFPA 14 sus drenajes deben ser conectados a un punto 0 o tuberías principales como colectores de aguas no recicladas.

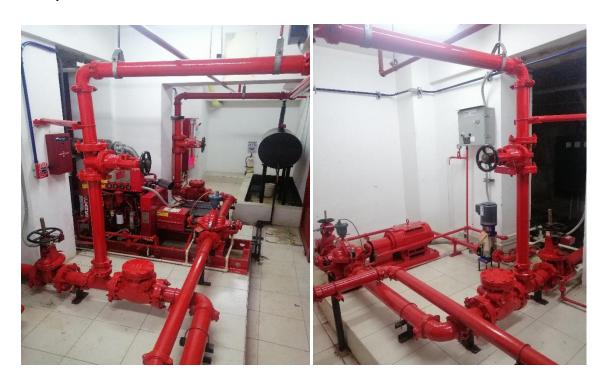
Liberación presión 0 y caudal 0.

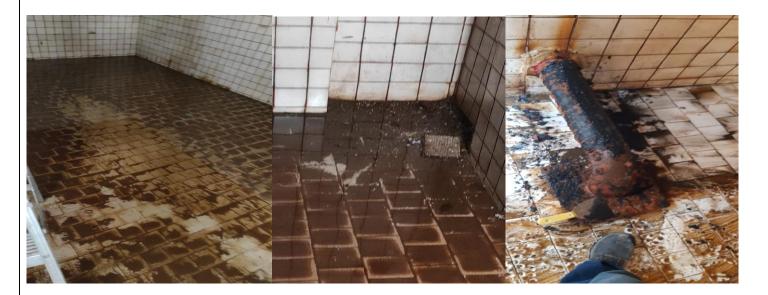
#### LAVADO TANQUES DE ALAMCENAMIENTO RCI

Debido a los trabajos ejecutados preventivamente, se evidencia que los tanques (N°1) presentan deterioro en sus paredes que actualmente se encuentran con baldosa blanca, generando así desprendimiento de partes de cemento, baldosa, lodo, esto conlleva a presentar fugas internas en pisos y paredes generando así una perdida mayor de agua almacenada, adicional taponamiento en succiones internas y externas, daño de rodamientos, carcasas, anillos, impulsores, válvulas y demás equipos mecánicos que presenta la red y equipo, generando así un deterioro mayor en los equipos por su trabajo repetitivos según lo programado por el sistema (bombas contra incendios).

Debido a la acumulación de escombros y demás material particulado especificado anteriormente las respectivas válvulas de drenajes para tanques en 3" se encuentran en deterioro y presentan taponamiento interno en tubería y vástago de válvulas, esto genera drenaje constante de agua en más de un 2% por m³ de agua almacenada.

El llenado actualmente de los tanques se encuentra instalada en tubería de 2" PVCP con accesorios en material galvanizado embebido en cemento, debido al uso y trabajo constante de presiones en red las tuberías internas entre cemento se encuentran con fugas generando perdida de agua repetitivamente, una vez se realice el llenado manualmente esto ha ocasionado deterioro en muros de cemento, deterioro en pisos, puede generar cortos circuitos en redes eléctricas por acumulación de agua en pisos.

- Para la reparación interna del tanque 1 se debe retirar enchape de las paredes internas, realizar impermeabilización y posteriormente instalar enchape totalmente nuevo garantizando una prueba de estanqueidad la cual genera un porcentaje de efectividad 90% ya que puede llegar a generar una deficiencia de este a mediano plazo y generar fugas nuevamente.
- 2. Se sugiere la reparación interna del tanque se debe retirar enchape general pisos y paredes, realizar impermeabilización, y posteriormente instalar membrana en PVC siendo así una de las opciones que generan mayor garantía y facilidad para un mantenimiento y funcionalidad 100% para su operación diaria.

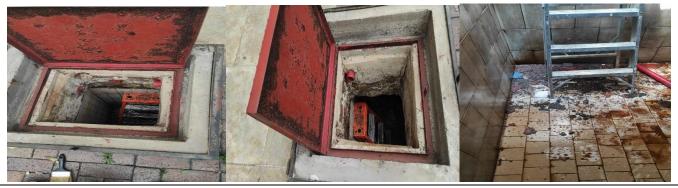
3. En la inspección y mantenimiento general del sistema contra incendio, cabe aclarar que en la respectiva intervención y mejoras que se plantean en cuanto a remodelaciones internas y externas del tanque para agua del sistema se debe tener en cuenta la intervención para el cambio de tapas de los respectivos tanques cantidad 4 unidades de 1 metro cuadrado. Cabe aclarar que realizando las respectivas correcciones anteriormente especificadas y no se realizara el cambio de las tapas se puede presentar nuevamente daños a enchape o membrana, quedando expuesto a escombros, partículas oxidadas de las tapas acumulación de lodo esto se presenta cuando se generan fuertes tormentas de lluvia. Todo esto ocasiona una afectación nuevamente a todo el sistema y trabajos realizados y una afectación a los equipos ya sean los actualmente instalados o equipos nuevos que se llegaran a instalar, y generando así un sobre costo en materiales, mano de obra, tiempo y lo más importante afectando la seguridad en protección contra incendios de los funcionarios al quedar suspendido nuevamente el servicio de RCI.

En los archivos JPG adjuntos se puede evidenciar el deterioro de estas tapas por oxidación, marcos en mas estado, desoldados, no se encuentran asegurados a los muros en cemento, ángulos principales desoldados, todo esto genera acumulación de partículas como se evidencia en la imagen 3, generando así una problemática mayor al sistema o daños severos a los equipos, como medida principal se debe realizar este correctivo en conjunto con los demás correctivos para tener un sistema que garantice total funcionalidad y garantizar un sistema eficiente y eficaz a la hora de una emergencia.

Para la reparación de fuga llenado se debe realizar perforaciones por la parte externa del tanque con maquina saca núcleos en 2 ½", y reinstalación tubería lineal PVCP para su llenado, esto con el fin de no realizar traumatismo para el peatón en el área de acceso a tanques ya que si se ejecutara en esa área se realizaría obra civil, como lo es levantamiento de adoquín, excavaciones, ruptura de losas y mayor tiempo en reparación, y personal.

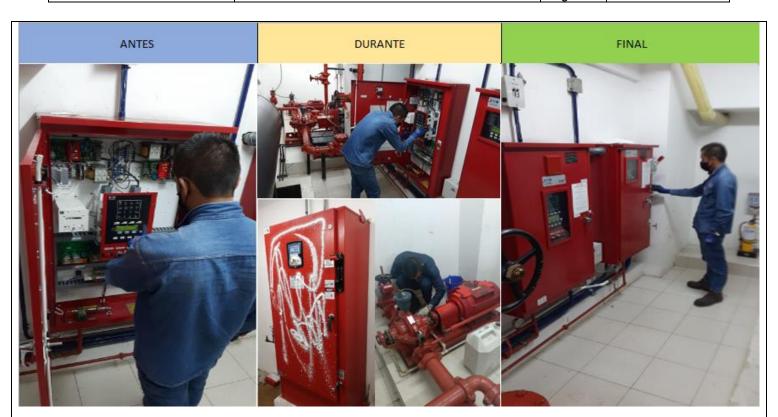
Se realizó el mantenimiento preventivo verificando las actividades anteriormente descritas dejando en funcionamiento el sistema. Durante el mantenimiento se sugiere el cambio de baterías de plomo por vida útil para las bombas de extensión, ya que presenta corrosión en la borneras. Adicionalmente se requiere el cambio de dos válvulas de alivio para las bombas eléctricas, estas presentan deterioro y corrosión. Se presenta cotización para aprobación del supervisor del contrato.

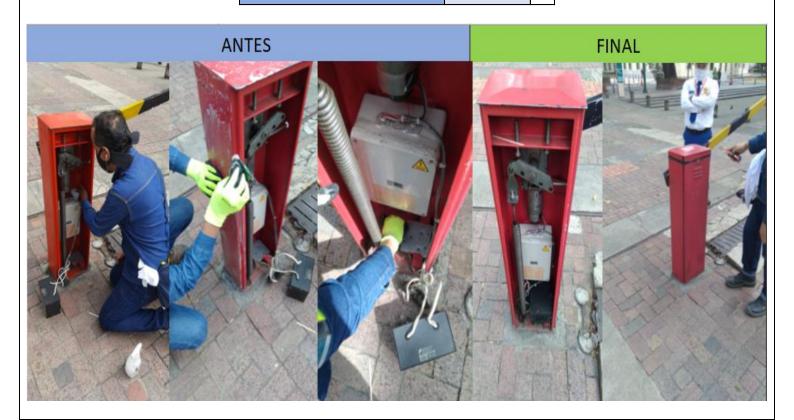
BARRERA VEHICULAR SAN AGUSTIN	CASATA 5 KR 7	1
BAKKEKA VEHICU	BARRERA VEHICULAR SAN AGUSTIN	CASATA 6 KR 8	1

Se realiza el mantenimiento de dos barreras vehiculas:

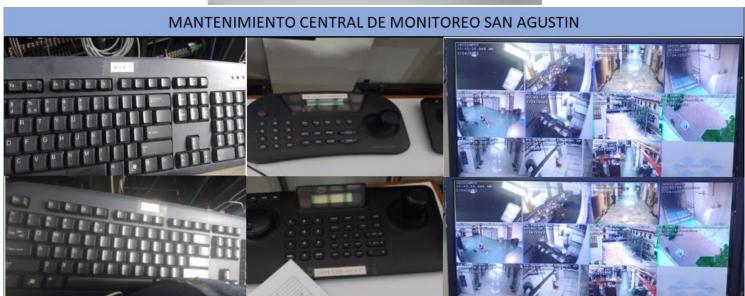
Se realizó el mantenimiento preventivo de la central de monitoreo de San Agustín dejándolo en perfecto estado. Durante el mantenimiento se realizó el correctivo de cambiar 3 discos duros para reemplazar en la matriz de discos de los grabadores, una extensión de video y un extender de USB para el teclado del grabador NVR 2.

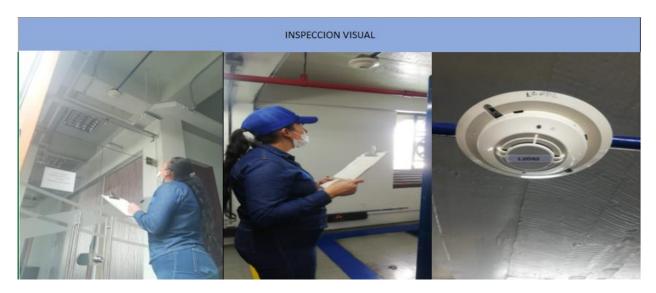
### 2.3 EVIDENCIAS.

El mantenimiento preventivo de los detectores de humo es verificar, inspeccionar el estado del equipo, identificación de la ubicación limpieza en todo el dispositivo y garantizar el funcionamiento del dispositivo con el sistema detección de incendio. En el mes de enero se ejecuta dos unidades programadas dentro del cronograma, las unidades para este mantenimiento son las siguientes:

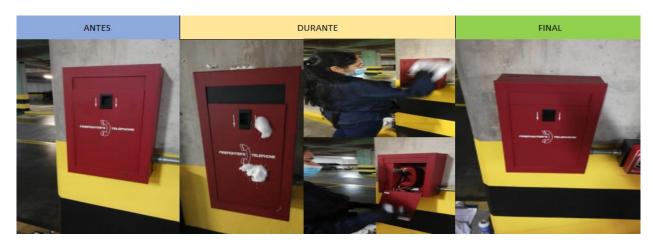
### 4.3 EVIDENCIAS.

Se realizo el mantenimiento preventivo de los teléfonos de emergencia sin ninguna novedad, se realizará en el mes de marzo la instalación de las marquillas en cada uno de los teléfonos para la identificación y dar cumpliendo con la norma de incendio.

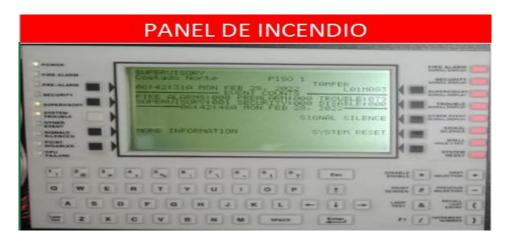
En la sede Santa Barbara realiza la simulación real del sistema de detección de incendio, generando una activación segura y programada para la comprobación del funcionamiento del sistema. Donde se genera activación de forma aleatoria de las diferentes áreas en los mecanismos de detección y manuales para generar un simulacro de emergencia esta actividad se realiza mensualmente para garantizar la reacción de todo el sistema. Estas pruebas se realizaron el día 28 de febrero a las 5:30 de la mañana. Se realiza pruebas e inspección de los siguientes ítems:

- Panel de incendio y software de Hurricane de Cansec.
- Liberación de puertas.
- Activación de luces estroboscópica con mensaje audible.
- Prueba de perifoneo.
- Comprobación por pisos.
- Potencia de sonido.
- Activación de luz estroboscópica

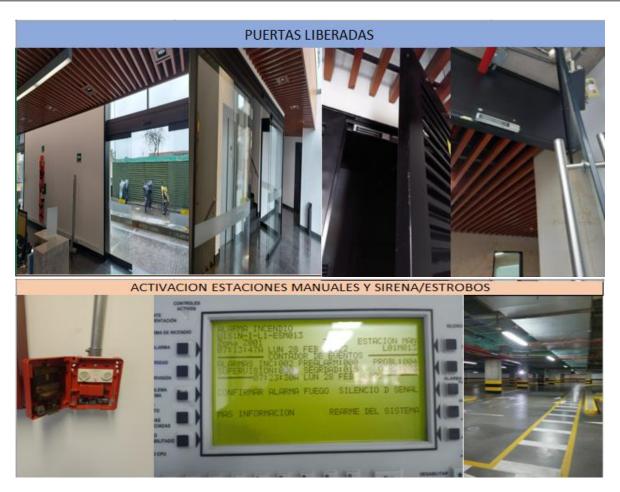
Se realizó las pruebas verificando las actividades anteriormente descritas dejando en funcionamiento el sistema. Se sugiere con respecto al especialista la adicción de dos amplificadores de audio con su respectiva supervisión para obtener la potencia total para la activación simultanea de los estrobos de toda la sede. Se presento cotización para aprobación del supervisor del contrato en espera por aprobación.
