Apo.414 Fr.002 Cumplido para Pago

CONTRATO, ORDEN O CONVENIO No. **3** **268** **2019**

PRESTAR EL SERVICIO DE MANTENIMIENTO PREVENTIVO Y CORRECTIVO CON EL SUMINISTRO DE REPUESTOS PARA LOS COMPONENTES Y PARTES ELÉCTRICAS, ELECTRÓNICAS, MECÁNICAS DE LAS SUBESTACIONES ELÉCTRICAS Y LOS TABLEROS DE LAS VERTICALES DE DISTRIBUCIÓN DE LAS SEDES DEL MINISTERIO DE HACIENDA Y CRÉDITO PÚBLICO

NOMBRE CONTRATISTA **TECNI REPUESTOS INDUSTRIALES LTDA**

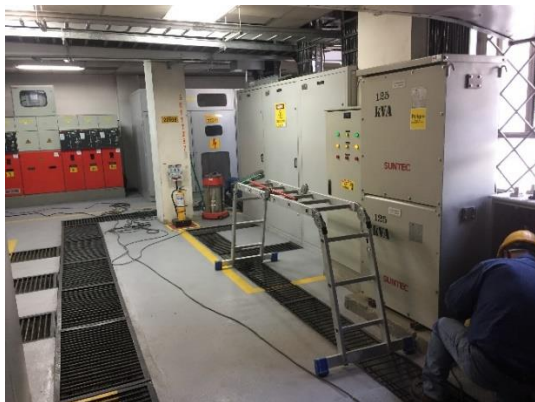
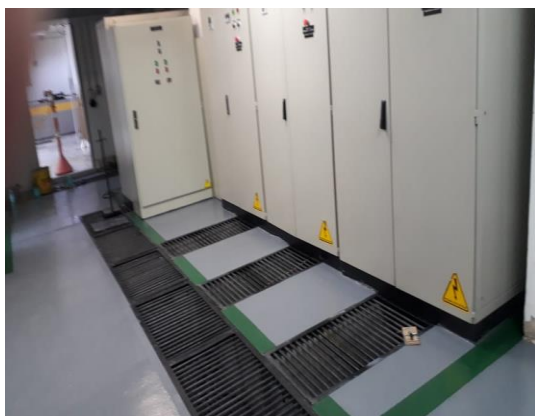
FOTOGRAFIA	OBSERVACION
   	<p>TABLAROS EN BT</p> <ul style="list-style-type: none"> • Inspección general de los tableros • Verificación de la señalización • Soplado General de tableros • Aspirador general de los tableros. • Limpieza exterior de tableros de BT. • Aplicación de pintura epóxica al piso. <p>SUGERENCIAS</p> <ul style="list-style-type: none"> • Limpieza interior y ajuste de conexiones • Verificación código de colores • Verificación de Equipotencialización a través de continuidad
 	<p>CAJA DE INSPECCION DE TIERRAS</p> <ul style="list-style-type: none"> • Medición de resistencia de puesta a tierra y verificación de equipotencialidad (se anexa informe de tierras) • Suministro e instalación de conector en caja de tierras. <p>SUGERENCIAS</p> <ul style="list-style-type: none"> • Mantenimiento correctivo al sistema de PT.

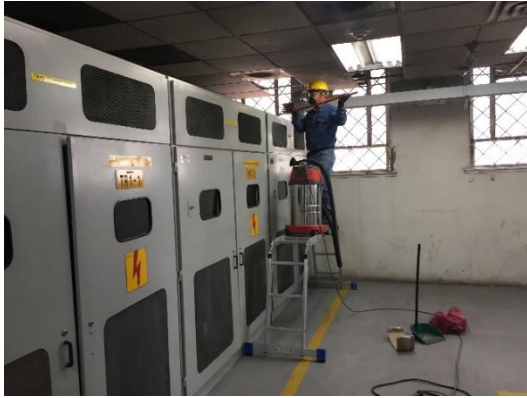
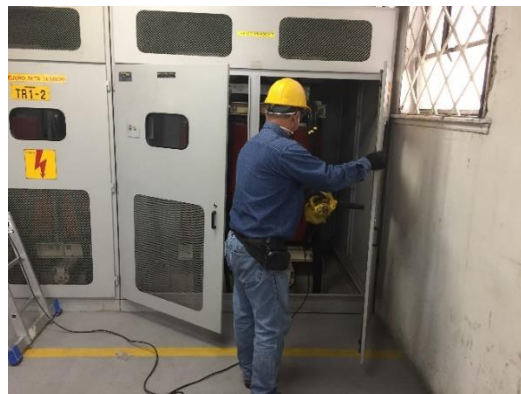
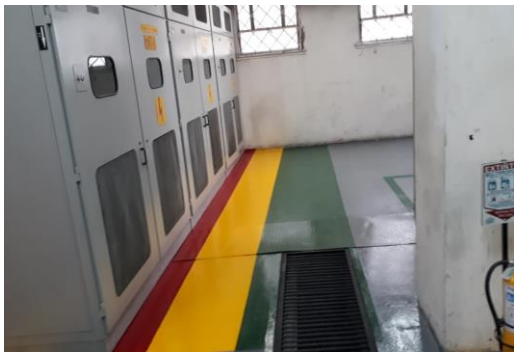
TRANSFERENCIAS Y TABLEROS DE BAJA TENSIÓN

- Inspección general
- Inspección termografía
- Soplado General interior y exterior
- Limpieza interior y exterior de tableros
- Aplicación de pintura epóxica al piso.

- Maniobra para des energizar y ajustar los puntos calientes encontrados.
- Se sugiere levantamiento de diagramas unifilares actualizados

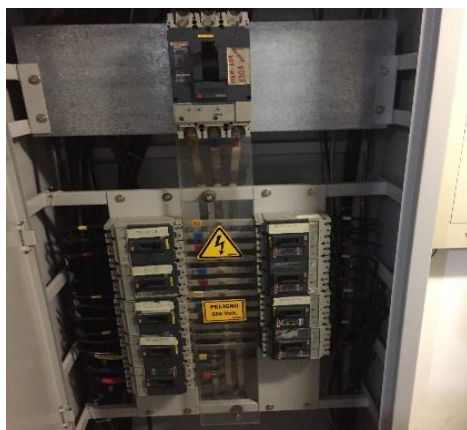
TRANSFORMADORES SUBESTACION PRINCIPAL

- Inspección general
- Verificación de la señalización
- Soplado General interior y exterior
- Limpieza exterior de tableros
- Aplicación de pintura epóxica al piso.

- Maniobra para desenergizar y ajustar los puntos calientes encontrados.
- Estudio de calidad de energía para verificar desbalance de fases (Instalar analizador de redes)

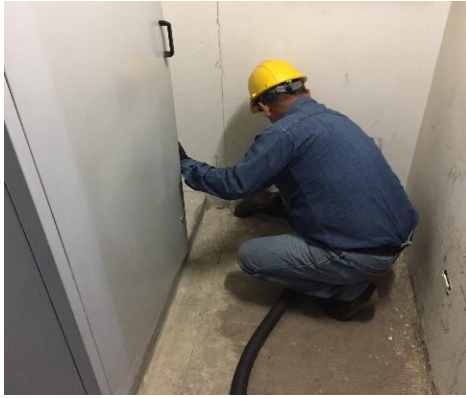
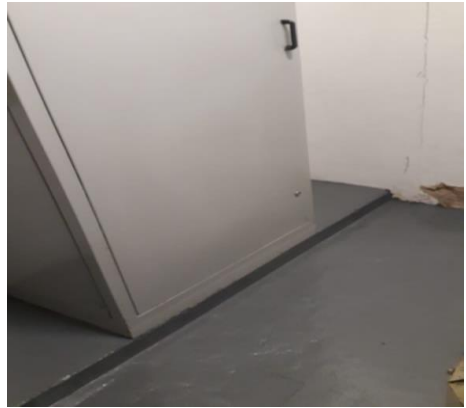
TABLEROS DE BAJA TENSIÓN

- Inspección general
- Verificación de la señalización
- Soplado General interior y exterior
- Limpieza interior y exterior de tableros
- Inspección termográfica
- Aplicación de pintura epóxica al suelo.

- Maniobra para des energizar y ajustar los puntos calientes encontrados.
- Se sugiere levantamiento de diagramas unifilares actualizados

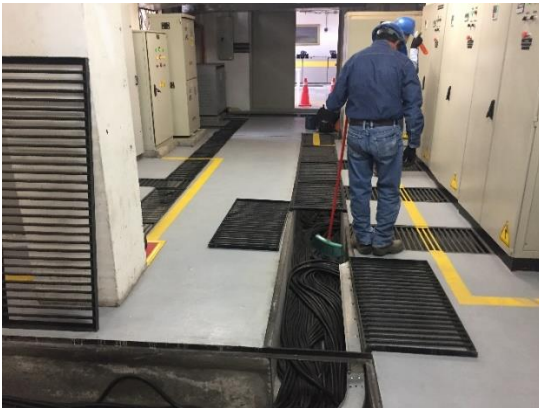
CARCAMOS

- Inspección general
- Soplado General interior y exterior
- Limpieza interior y exterior
- Aspirado general interior y exterior
- Limpieza con silicona
- Aplicación de pintura epóxica al piso.

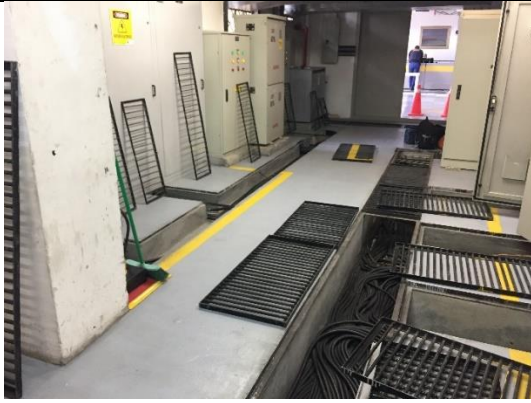
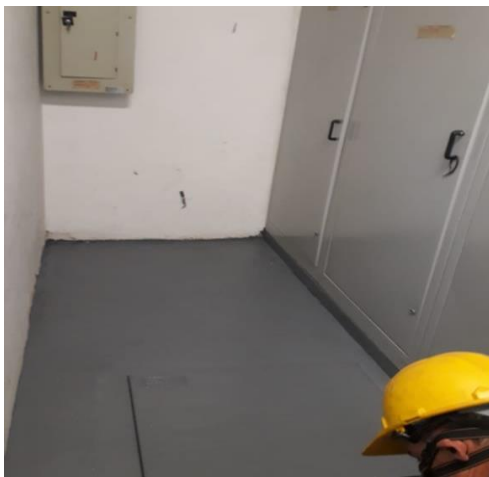
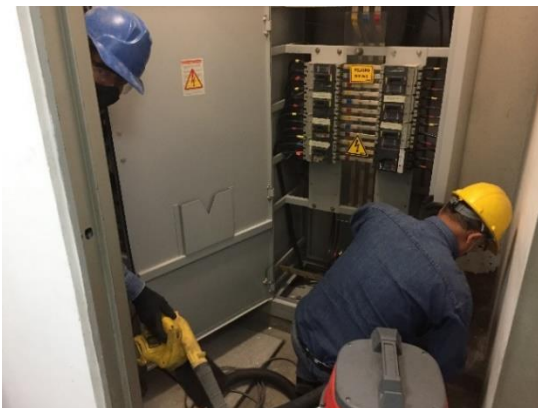
CUARTO TABLEROS

- Inspección general
- Soplado General interior y exterior
- Limpieza interior y exterior
- Aspirado general interior y exterior
- Verificación de funcionamiento
- Aplicación de pintura epóxica al suelo.

- Implementación distancias de seguridad y señalización

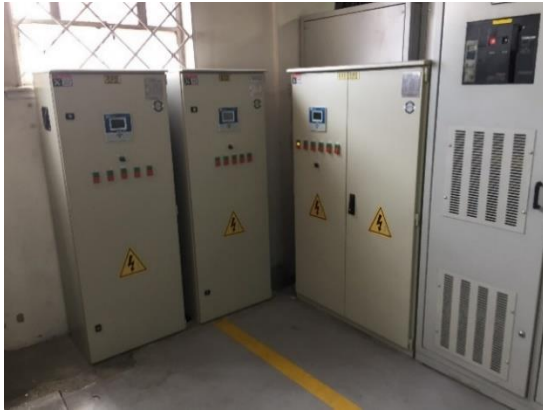
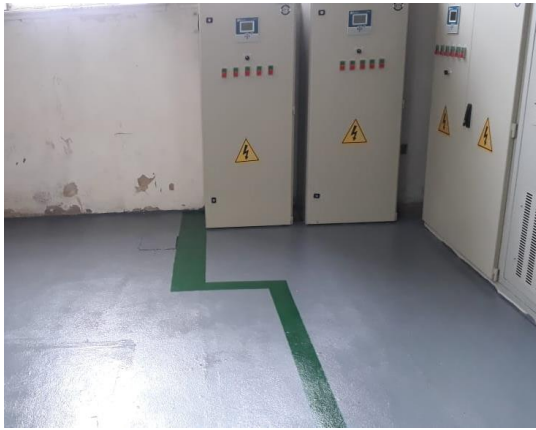
BANCO DE CONDENSADORES

- Inspección general
- Soplado General interior y exterior
- Limpieza interior y exterior
- Inspección termográfica
- Aplicación de pintura epóxica al suelo.

- Ajuste de conexiones.
- Intercambio de condensadores
- Programación de banco
- Medición de energía Reactiva

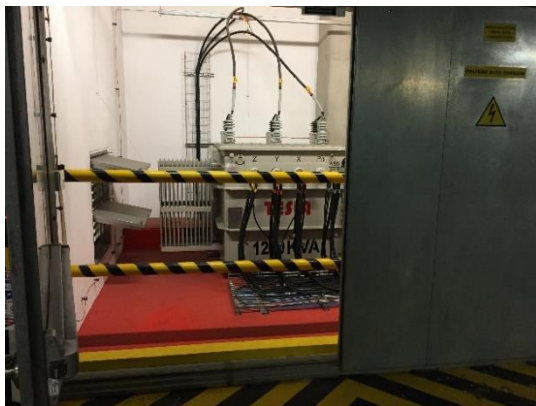
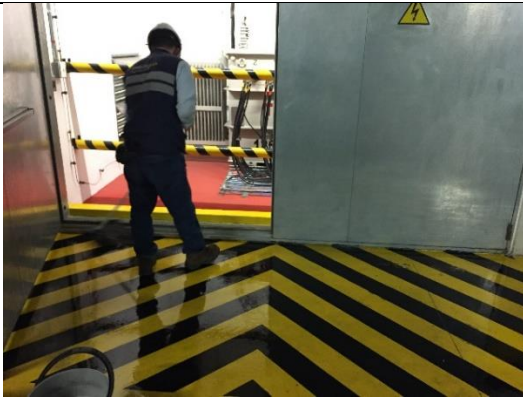
SUBESTACIÓN 1250 KVA

- Inspección general
- Inspección termográfica
- Limpieza bóveda
- Medición de resistencia de puesta a tierra
- Pruebas de equipotencialidad

- Pruebas eléctricas a transformador.

- Toma de muestra de aceite para verificar en laboratorio su estado
- Ajuste de conexiones

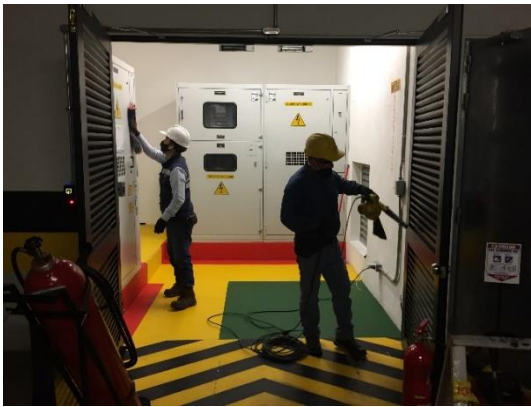
CELDAS MT

- Inspección general
- Verificación de la señalización
- Soplado General exterior
- Limpieza exterior

- Maniobra para desenergizar y ajustar conexiones

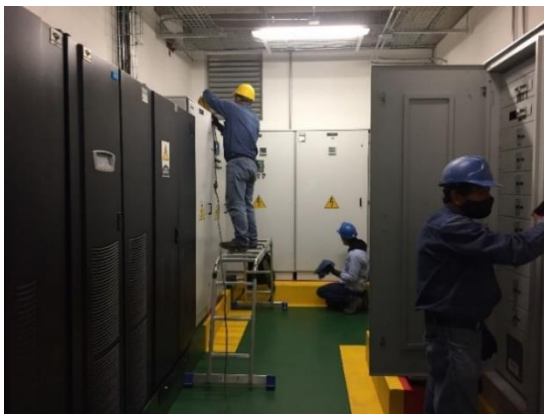
SUBESTACION 450 kVA

- Inspección general
- Inspección termografía
- Soplado General exterior
- Limpieza exterior

- Maniobra para des-energizar y ajustar conexiones
- Soplado seco y ajuste de conexiones a transformador

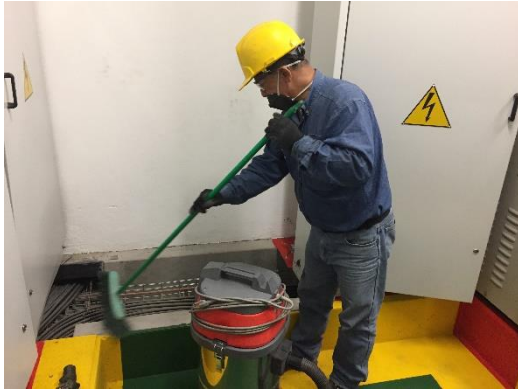
TRANSFERENCIAS AUTOMATICAS

- Inspección general
- Soplado General interior y exterior
- Limpieza interior y exterior

Maniobra de desenergización y ajuste de conexiones.

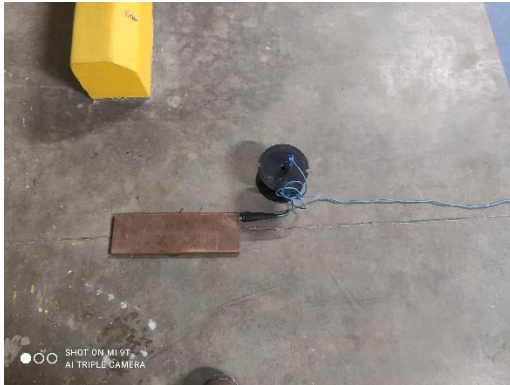
MEDICION E INSPECCION DE PUESTA A TIERRA

- Medición de resistencia de puesta a tierra y verificación de equipotencialidad (se anexa informe de tierras)

- Mantenimiento a sistema de puesta a tierra, incluyendo limpieza y verificación de continuidad con afloramiento de tierras existentes en caja de inspección y gabinetes.

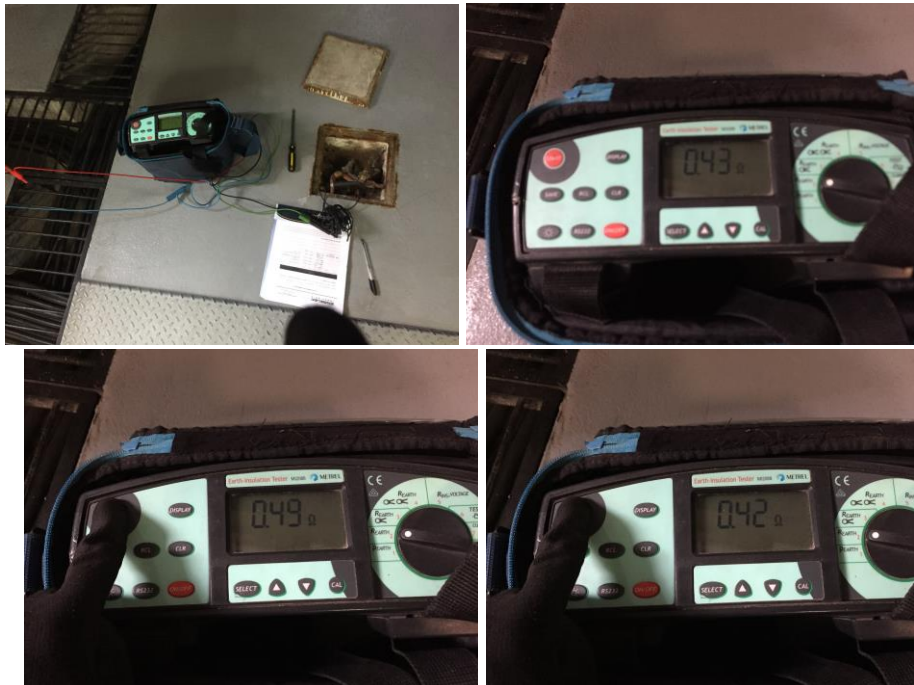
Lugar de Medición	Medición	d (m)	x (m)	R.1 (Ohm)	R.2 (Ohm)	R.3 (Ohm)	Promedio	Desviación Estándar	Cumplimiento
Malla Subestación	(62%)	50	31	0.42 Ω	0.43 Ω	0.49 Ω	0.44 Ω	0,03	SI

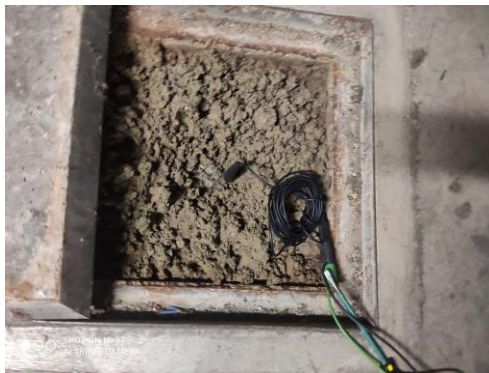
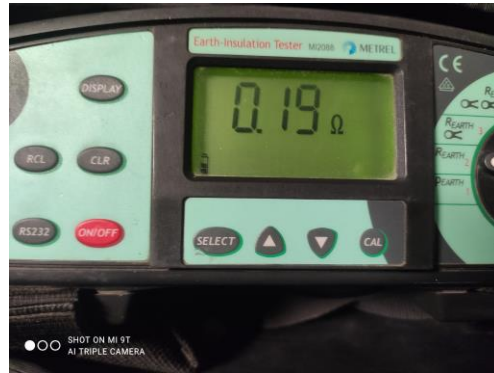
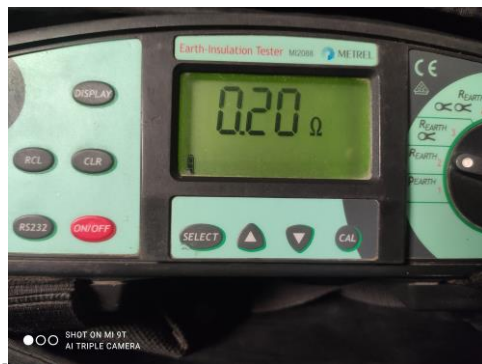
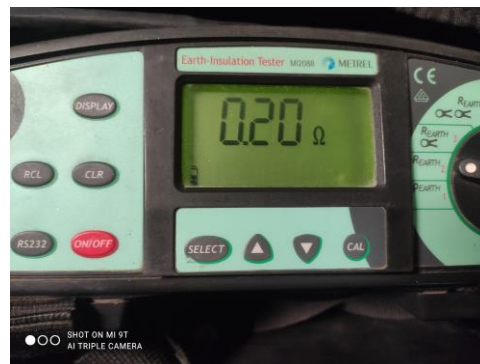
SUBESTACION EDIFICIO No 2

Lugar de Medición	Medición	d (m)	x (m)	R.1 (Ohm)	R.2 (Ohm)	R.3 (Ohm)	Promedio	Desviación Estándar	Cumplimiento
Malla Subestación	(62%)	50	31	0,19 Ω	0,20 Ω	0,20 Ω	0,19 Ω	0,0	SI

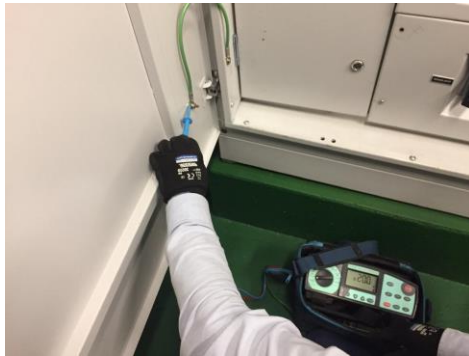
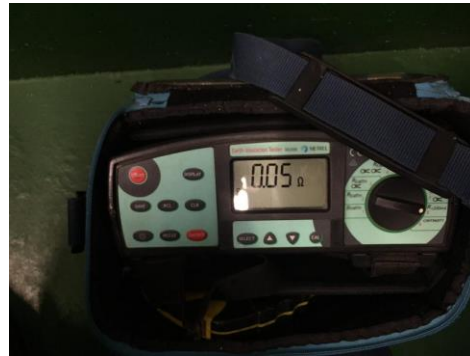
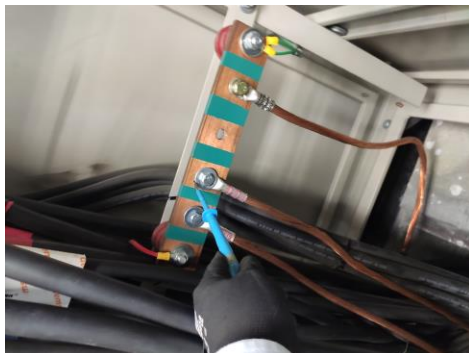
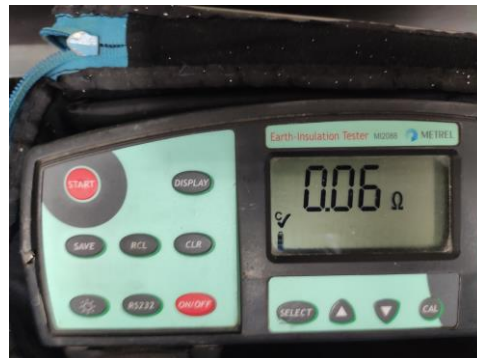
SUBESTACION EDIFICIO 1

Se verifica la equipotencialidad entre la malla a tierra de la subestación y los diferentes barrajes de puesta a tierra midiendo continuidad y obteniendo valores aceptables.

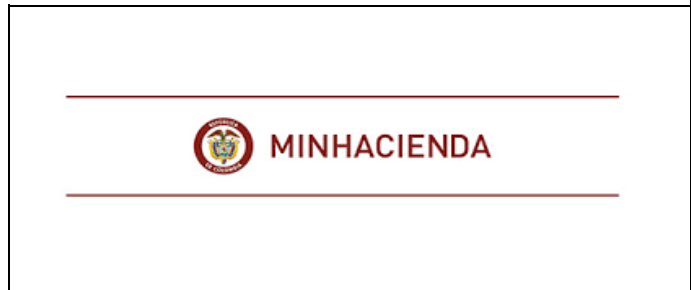
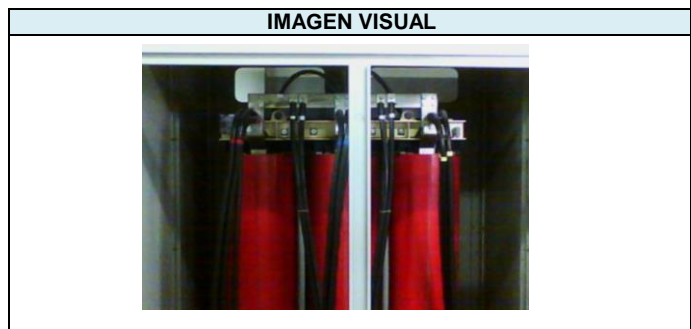
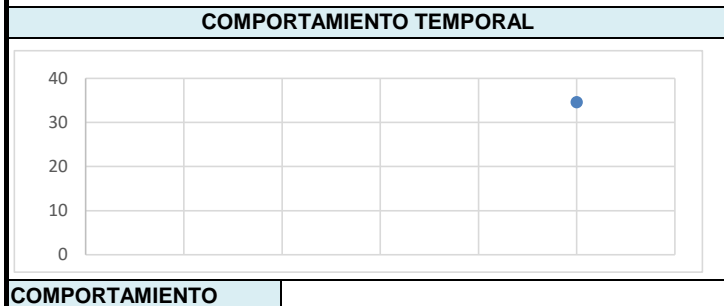
Fecha de inspección:	24 de junio 2021
Versión:	1
Vigencia:	3/03/2022
Reporte termográfico No.	1

CLIENTE	MINISTERIO DE HACIENDA
ÁREA DE INSPECCIÓN	SUBESTACION
EQUIPO Y/O UNIDAD	TRANSFORMADOR TR1-1
REF CÁMARA	FLIR E5
TERMOGRAMA	5322
MINISTERIO DE HACIEN	Bueno

ANÁLISIS TÉRMICO			
SPOT	Valor Medido [°C]	Fecha	Max histórico [°C]
Max	34,6	24 de junio 2021	34,6
JULIO DE 2021	32,1		
S2	34,6		
S3	32,9

CLASIFICACIÓN DE FALLA	
ΔT O/S	2,5
CONDICIÓN	Bueno
CLASIFICACIÓN	En buen estado
Emisividad	0,95
Temp. Ambiente	22

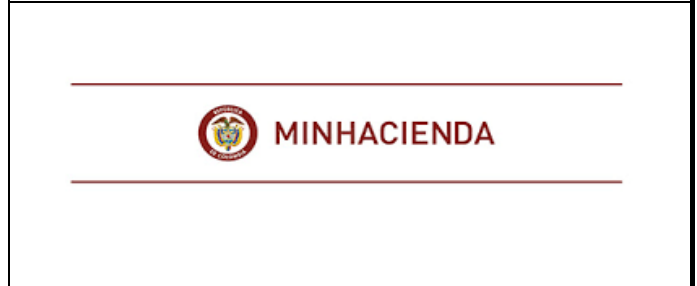
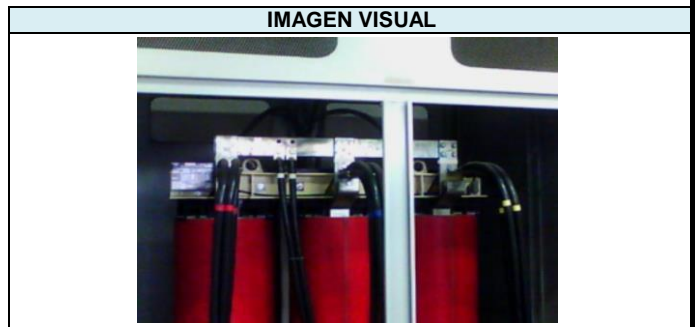
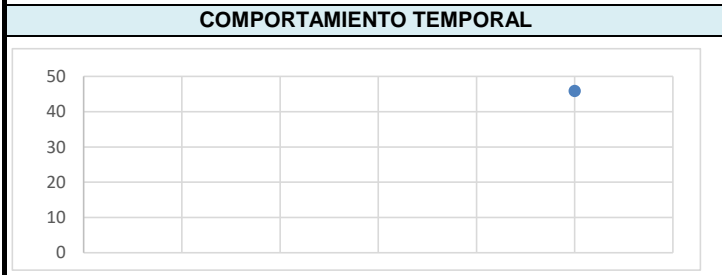
Fecha de inspección:	24 de junio 2021
Versión:	1
Vigencia:	3/03/2022
Reporte termográfico No.	2

CLIENTE	MINISTERIO DE HACIENDA
ÁREA DE INSPECCIÓN	SUBESTACION
EQUIPO Y/O UNIDAD	TRANSFORMADOR TR1-2
REF CÁMARA	FLIR E5
TERMOGRAMA	5328
MINISTERIO DE HACIEN	Bueno

ANÁLISIS TÉRMICO			
SPOT	Valor Medido [°C]	Fecha	Max histórico [°C]
Max	45,9	24 de junio 2021	45,9
JULIO DE 2021	45,9		
S2	43,9		
S3	44,2

CLASIFICACIÓN DE FALLA	
ΔT O/S	2,0
CONDICIÓN	Bueno
CLASIFICACIÓN	En buen estado
Emisividad	0,95
Temp. Ambiente	20

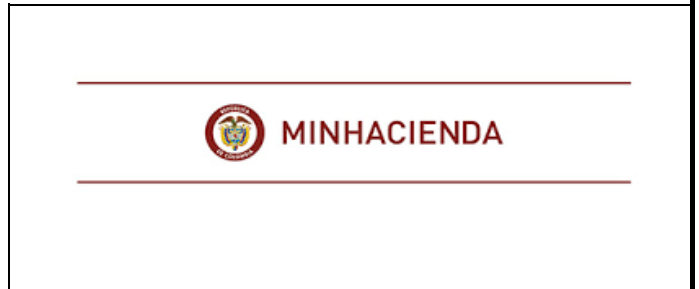
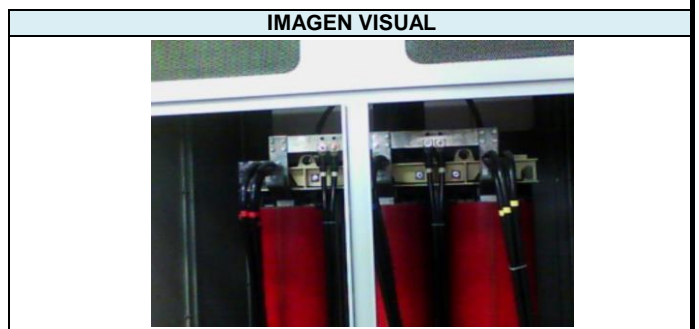
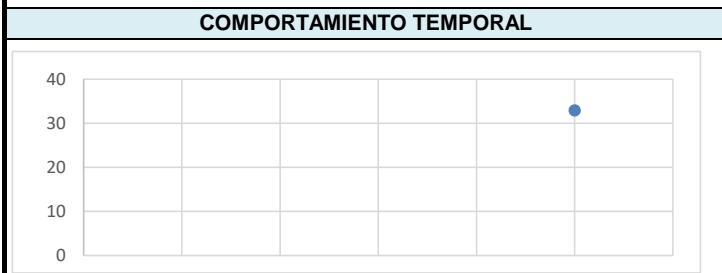
Fecha de inspección:	24 de junio 2021
Versión:	1
Vigencia:	3/03/2022
Reporte termográfico No.	3

CLIENTE	MINISTERIO DE HACIENDA
ÁREA DE INSPECCIÓN	SUBESTACION
EQUIPO Y/O UNIDAD	TR1-3
REF CÁMARA	FLIR E5
TERMOGRAMA	5334
MINISTERIO DE HACIEN	Bueno

ANÁLISIS TÉRMICO			
SPOT	Valor Medido [°C]	Fecha	Max histórico [°C]
Max	32,9	24 de junio 2021	32,9
JULIO DE 2021	32,9		
S2	30		
S3	30,6

CLASIFICACIÓN DE FALLA	
ΔT O/S	2,9
CONDICIÓN	Bueno
CLASIFICACIÓN	En buen estado
Emisividad	0,95
Temp. Ambiente	22

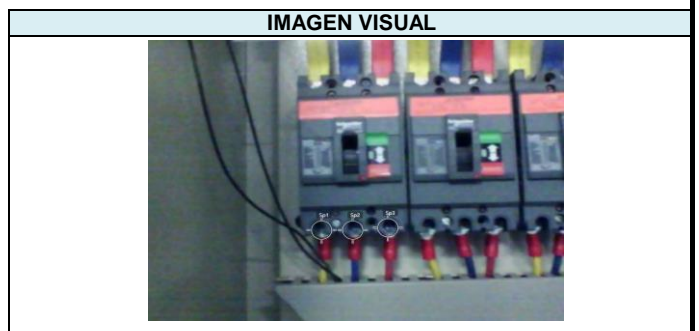
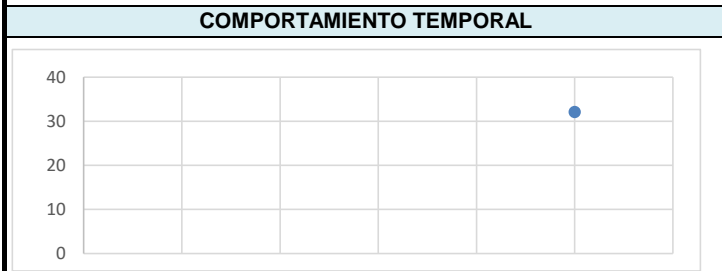
CLASIFICACIÓN DE FALLA	
ΔT O/S	1,9
CONDICIÓN	Bueno
CLASIFICACIÓN	En buen estado
Emisividad	0,95
Temp. Ambiente	22

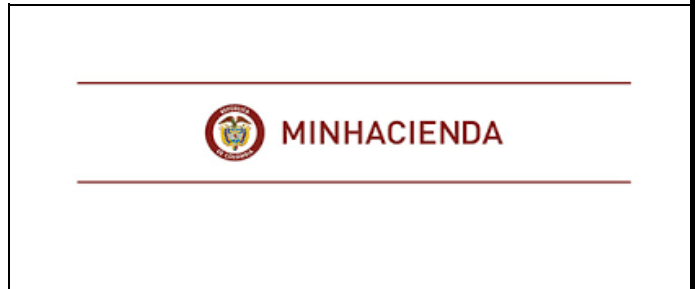
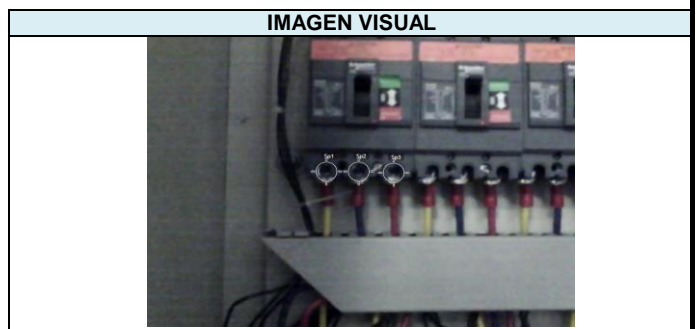
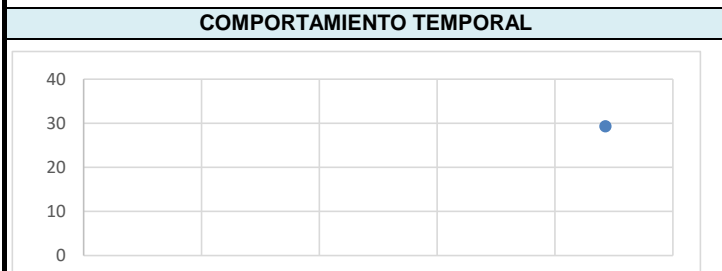
Fecha de inspección:	12/03/2021
Versión:	1
Vigencia:	24 de junio 2021
Reporte termográfico No.	5

CLIENTE	MINISTERIO DE HACIENDA
ÁREA DE INSPECCIÓN	SUBESTACION
EQUIPO Y/O UNIDAD	TOTALIZADOR BANCO DE CONDENSADOR 2
REF CÁMARA	FLIR E5
TERMOGRAMA	5339
MINISTERIO DE HACIEN	Bueno

ANÁLISIS TÉRMICO			
SPOT	Valor Medido [°C]	Fecha	Max histórico [°C]
Max	29,3	12/03/21	29,3
JULIO DE 2021	27,9		
S2	28,2		
S3	29,3

CLASIFICACIÓN DE FALLA	
ΔT O/S	1,4
CONDICIÓN	Bueno
CLASIFICACIÓN	En buen estado
Emisividad	0,95
Temp. Ambiente	22

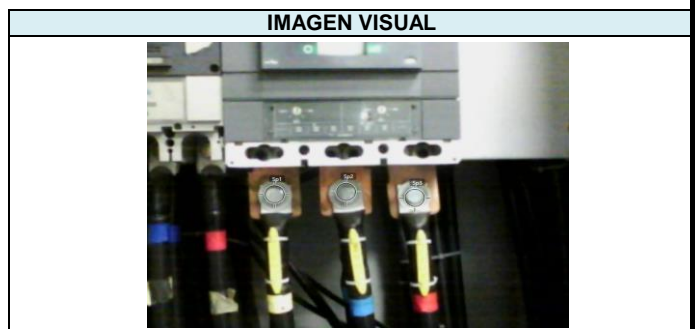
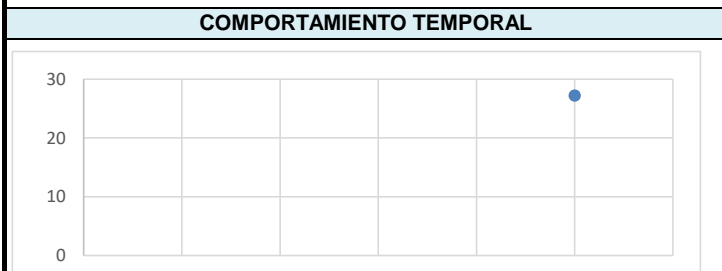
CLASIFICACIÓN DE FALLA	
ΔT O/S	2,0
CONDICIÓN	Bueno
CLASIFICACIÓN	En buen estado
Emisividad	0,95
Temp. Ambiente	22

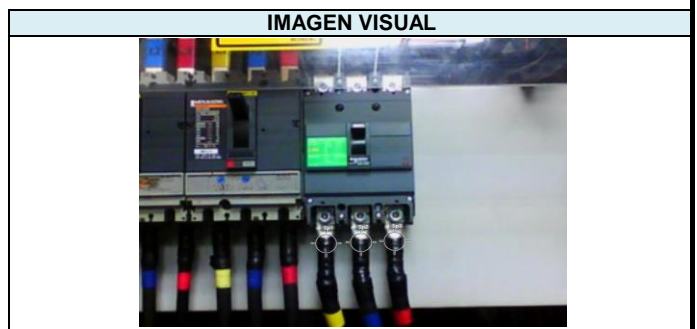
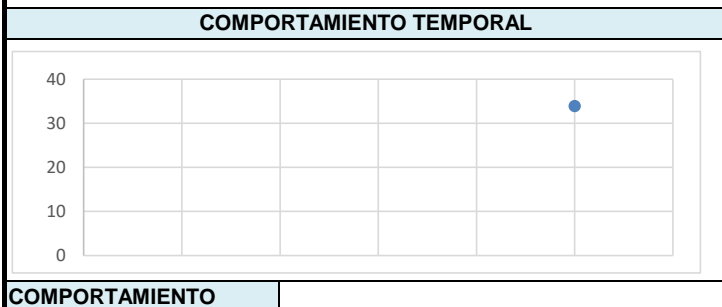
CLASIFICACIÓN DE FALLA	
ΔT O/S	0,5
CONDICIÓN	Bueno
CLASIFICACIÓN	En buen estado
Emisividad	0,95
Temp. Ambiente	22

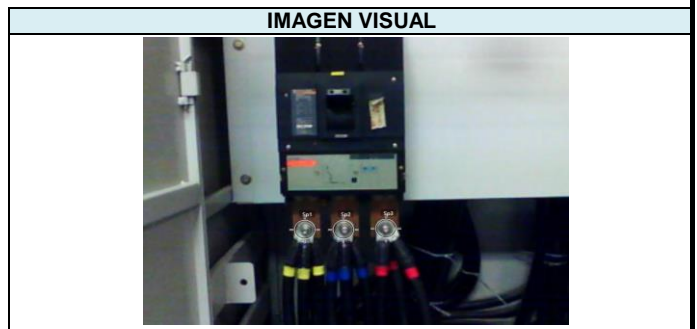
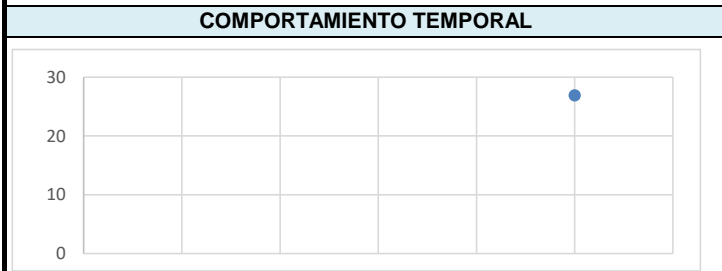
CLASIFICACIÓN DE FALLA	
ΔT O/S	0,7
CONDICIÓN	Bueno
CLASIFICACIÓN	En buen estado
Emisividad	0,95
Temp. Ambiente	22

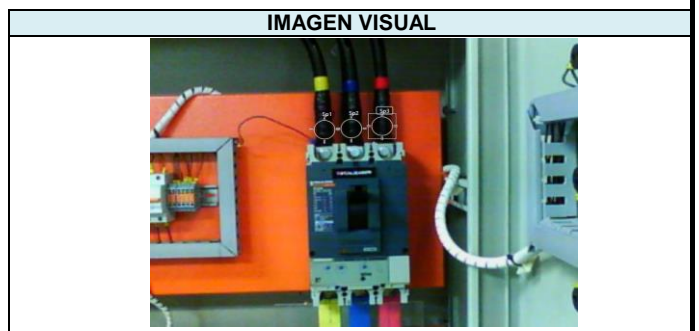
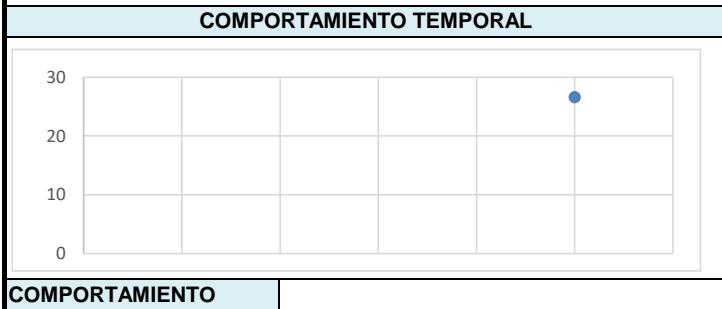
CLASIFICACIÓN DE FALLA	
ΔT O/S	0,9
CONDICIÓN	Bueno
CLASIFICACIÓN	En buen estado
Emisividad	0,95
Temp. Ambiente	22

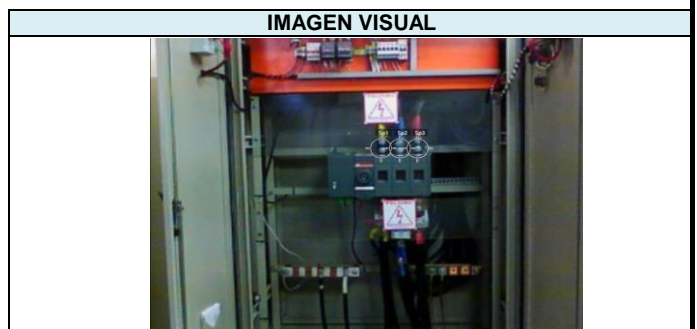
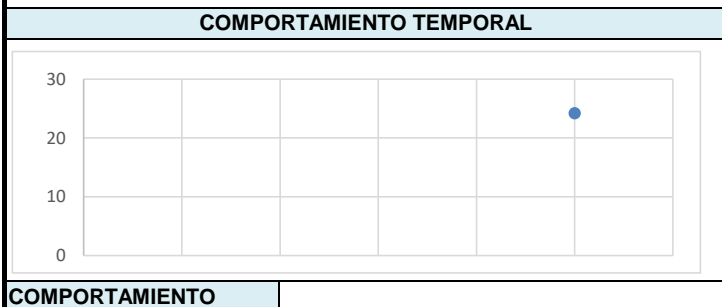
CLASIFICACIÓN DE FALLA	
ΔT O/S	0,5
CONDICIÓN	Bueno
CLASIFICACIÓN	En buen estado
Emisividad	0,95
Temp. Ambiente	22

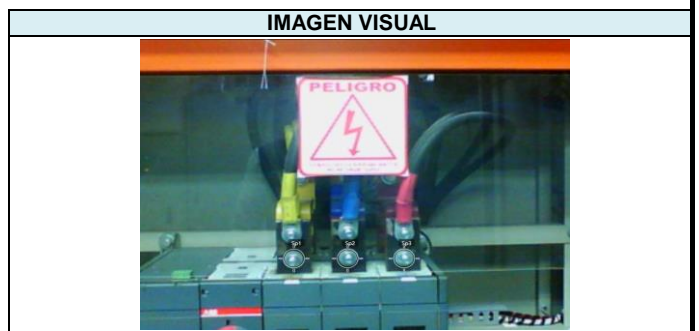
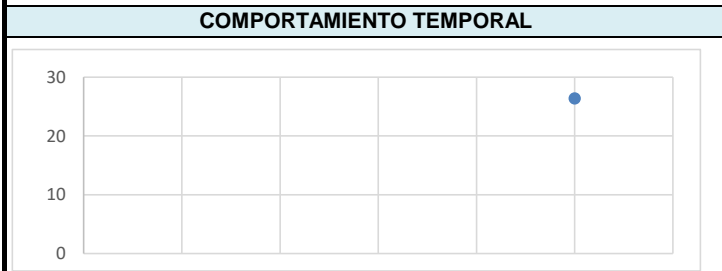
CLASIFICACIÓN DE FALLA	
ΔT O/S	0,5
CONDICIÓN	Bueno
CLASIFICACIÓN	En buen estado
Emisividad	0,95
Temp. Ambiente	22

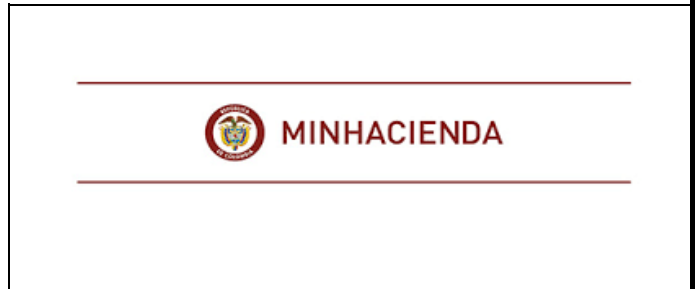
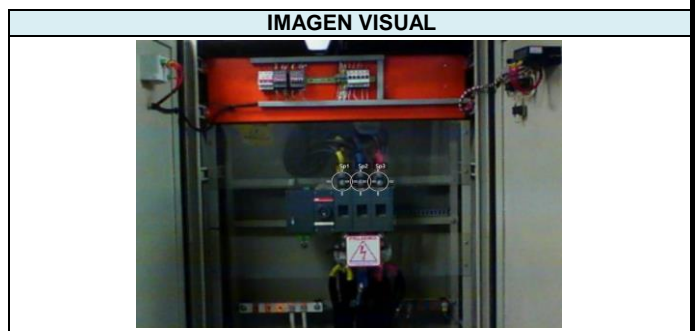
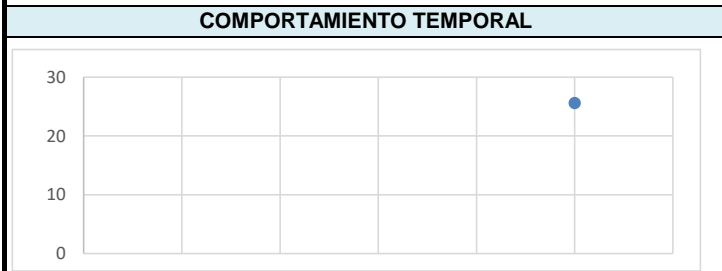
Fecha de inspección:	24 de junio 2021
Versión:	1
Vigencia:	3/03/2022
Reporte termográfico No.	12

CLIENTE	MINISTERIO DE HACIENDA
ÁREA DE INSPECCIÓN	SUBESTACION
EQUIPO Y/O UNIDAD	TRANSFERENCIA AUTOMATICA 3
REF CÁMARA	FLIR E5
TERMOGRAMA	5377
MINISTERIO DE HACIEN	Bueno

ANÁLISIS TÉRMICO			
SPOT	Valor Medido [°C]	Fecha	Max histórico [°C]
Max	25,6	24 de junio 2021	25,6
JULIO DE 2021	25,6		
S2	25,5		
S3	25,2

CLASIFICACIÓN DE FALLA	
ΔT O/S	0,4
CONDICIÓN	Bueno
CLASIFICACIÓN	En buen estado
Emisividad	0,95
Temp. Ambiente	22

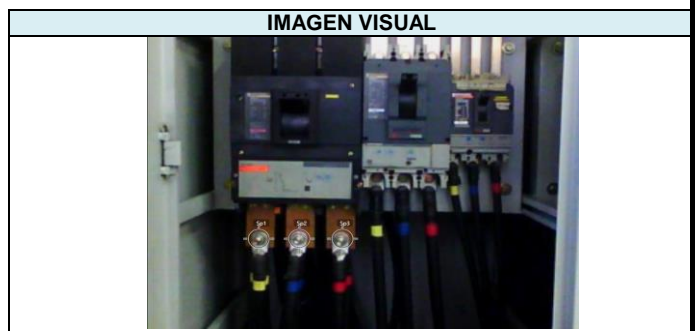
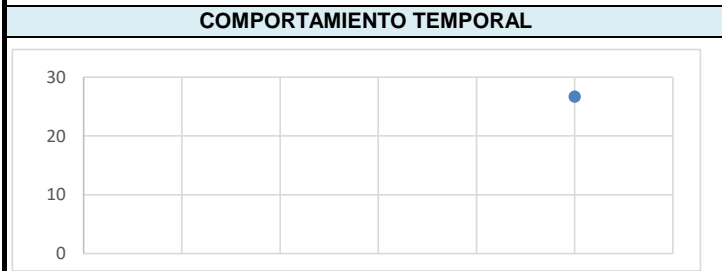
CLASIFICACIÓN DE FALLA	
ΔT O/S	1,0
CONDICIÓN	Bueno
CLASIFICACIÓN	En buen estado
Emisividad	0,95
Temp. Ambiente	22

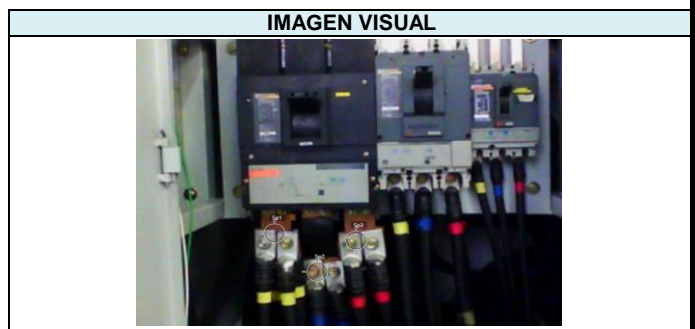
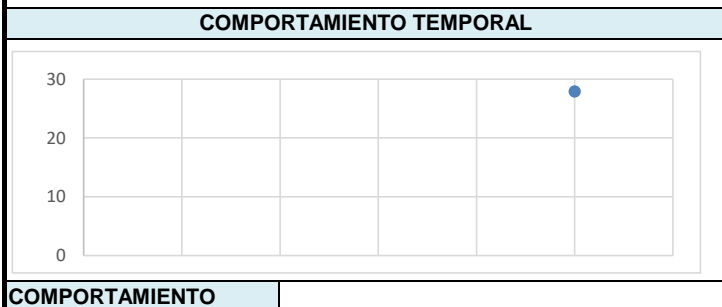
CLASIFICACIÓN DE FALLA	
ΔT O/S	1,6
CONDICIÓN	Bueno
CLASIFICACIÓN	En buen estado
Emisividad	0,95
Temp. Ambiente	22

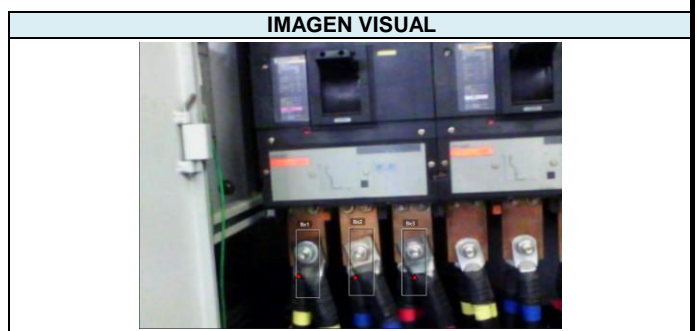
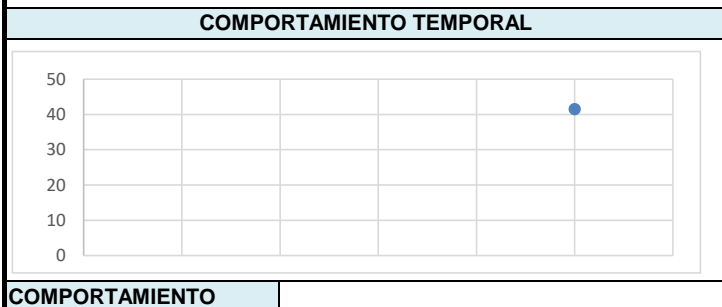
CLASIFICACIÓN DE FALLA	
ΔT O/S	5,4
CONDICIÓN	Acceptable
CLASIFICACIÓN	Probable deficiencia
Emisividad	0,95
Temp. Ambiente	22

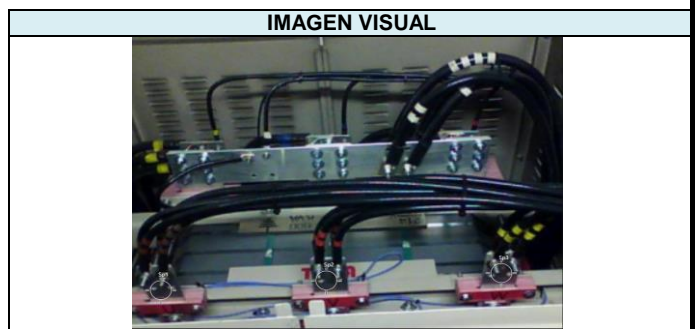
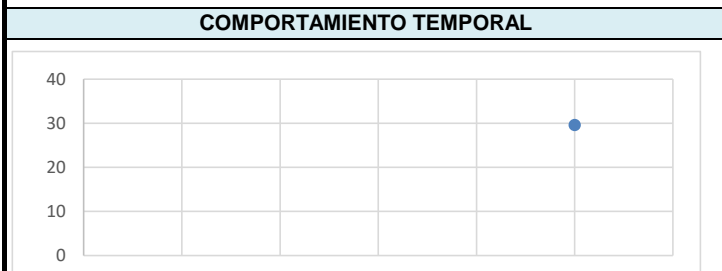
CLASIFICACIÓN DE FALLA	
ΔT O/S	0,9
CONDICIÓN	Bueno
CLASIFICACIÓN	En buen estado
Emisividad	0,95
Temp. Ambiente	22

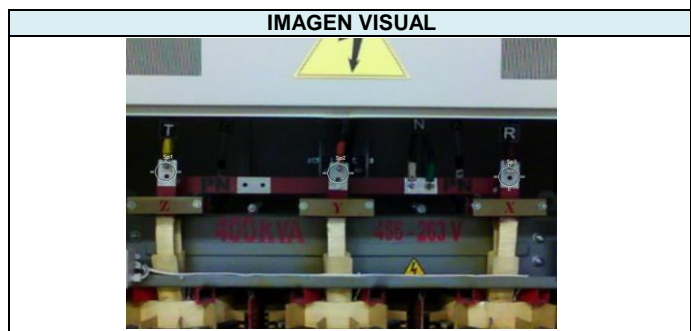
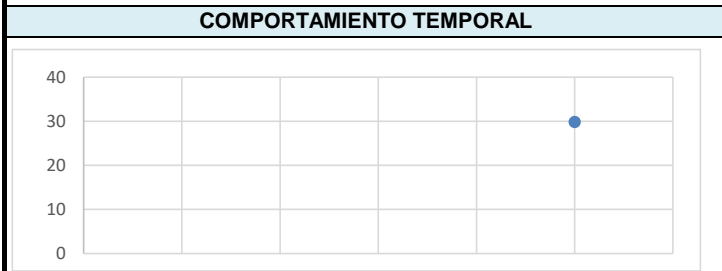
CLASIFICACIÓN DE FALLA	
ΔT O/S	2,0
CONDICIÓN	Bueno
CLASIFICACIÓN	En buen estado
Emisividad	0,95
Temp. Ambiente	22

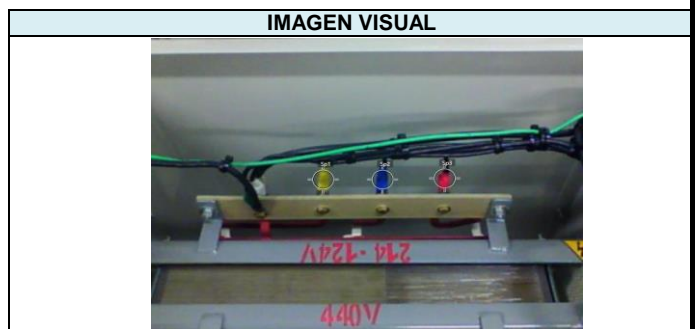
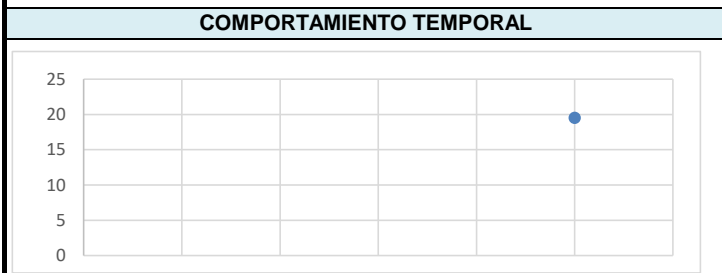
CLASIFICACIÓN DE FALLA	
ΔT O/S	0,3
CONDICIÓN	Bueno
CLASIFICACIÓN	En buen estado
Emisividad	0,95
Temp. Ambiente	22

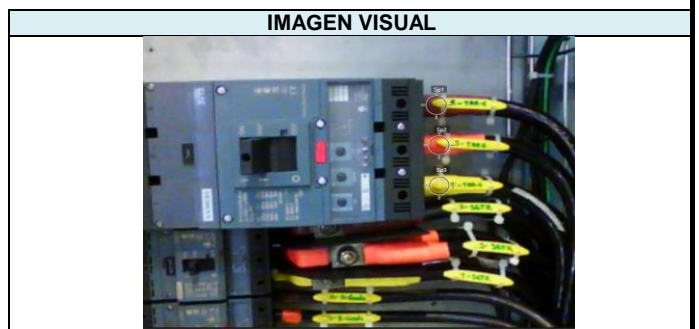
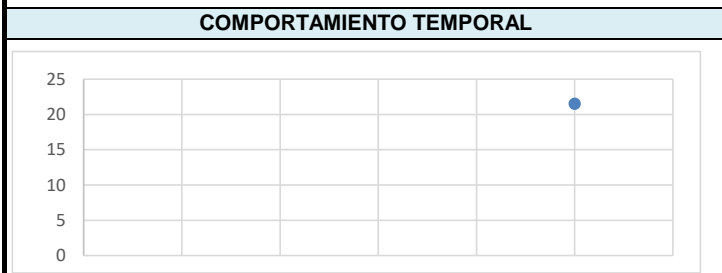
CLASIFICACIÓN DE FALLA	
ΔT O/S	0,0
CONDICIÓN	Bueno
CLASIFICACIÓN	En buen estado
Emisividad	0,95
Temp. Ambiente	22

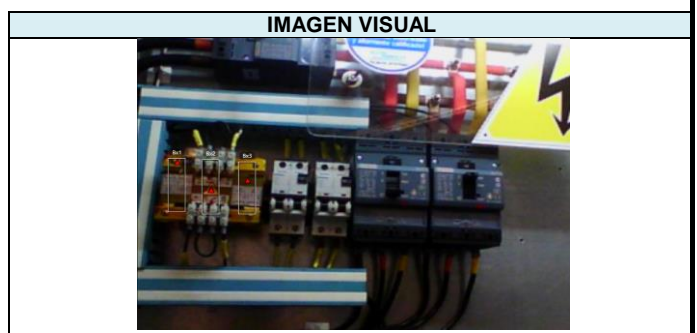
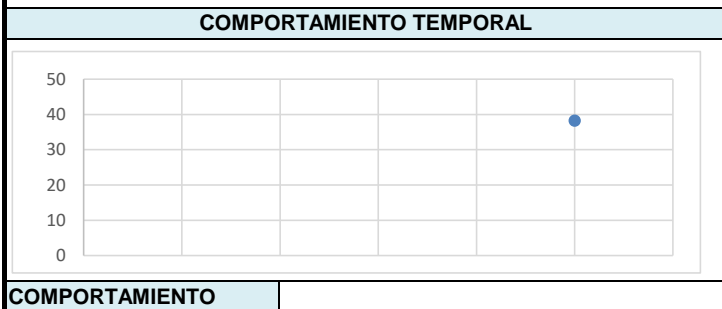
CLASIFICACIÓN DE FALLA	
ΔT O/S	0,6
CONDICIÓN	Bueno
CLASIFICACIÓN	En buen estado
Emisividad	0,95
Temp. Ambiente	22
