OBJETO DEL CONTRATO, ORDEN O CONVENIOELABORAR EL ESTUDIO DE PATOLOGÍA ESTRUCTURAL DE LA EDIFICACIÓN SEDE DE CASAS DE SANTA BÁRBARA DEL MINISTERIO DE HACIENDA Y CRÉDITO PÚBLICO.

Número de Contrato: 4.003-2024  
Nombre del Contratista: Técnicas Colombianas de Ingeniería  
Periodo informe: Diciembre de 2024  
Supervisor: Erika Yudith Alvarez Sepulveda  
Área perteneciente: Dirección Administrativa-Subdirección de Servicios y de Relación con el Ciudadano-Grupo Infraestructura

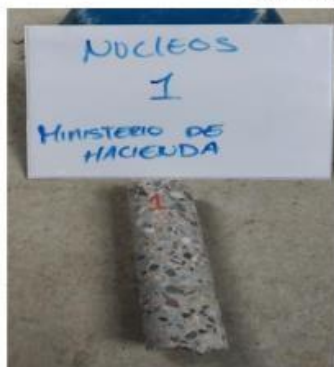
Foto No. 1      Referencia: Eje (H-5)  
Núcleo para ensayo de carbonatación

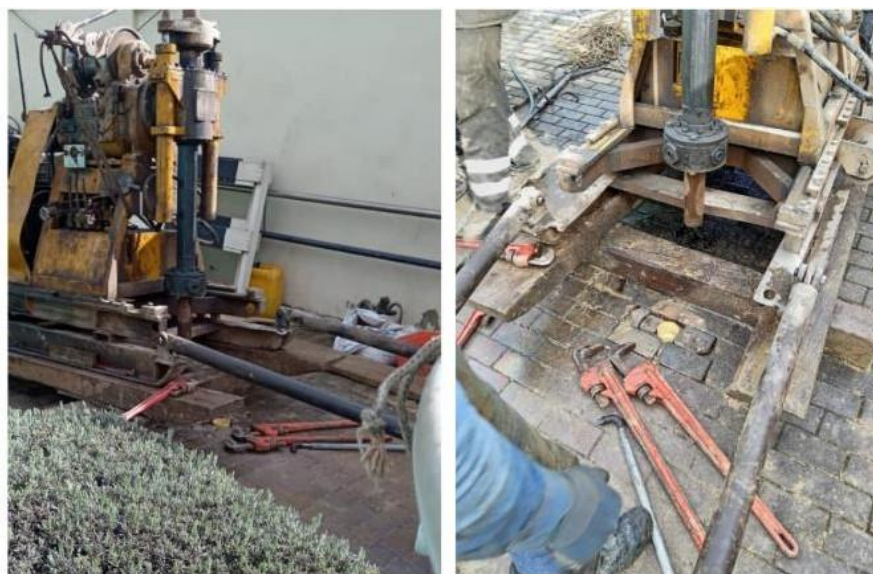
**Figura 1.** Instalación tubo inclinómetro en terreno

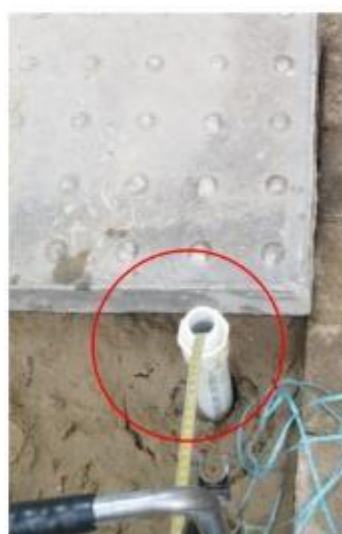
**Figura 6.** Piezómetro tipo Casagrande instalado – Casas de Santa Barbara de Minihacienda

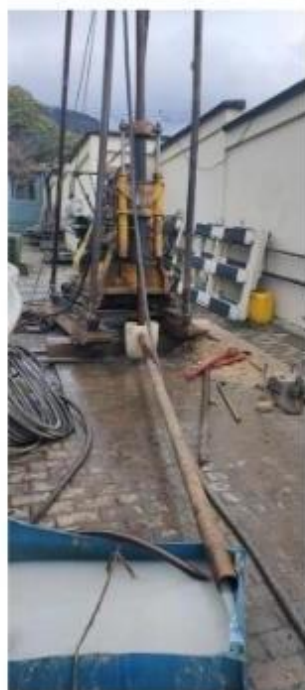
**Fotografía 4-1** Ejecución de perforaciones
