ELABORAR EL ESTUDIO DE PATOLOGÍA ESTRUCTURAL DE LA EDIFICACIÓN SEDE DE CASAS DE SANTA BÁRBARA DEL MINISTERIO DE HACIENDA Y CRÉDITO PÚBLICO.

Número de Contrato: 4.003-2024  
Nombre del Contratista: Técnicas Colombianas de Ingeniería  
Periodo informe: Diciembre de 2024  
Supervisor: Erika Yudith Alvarez Sepulveda  
Área perteneciente: Dirección Administrativa-Subdirección de Servicios y de Relación con el Ciudadano-Grupo Infraestructura

## Informe de Ejecución y Supervisión de Contrato

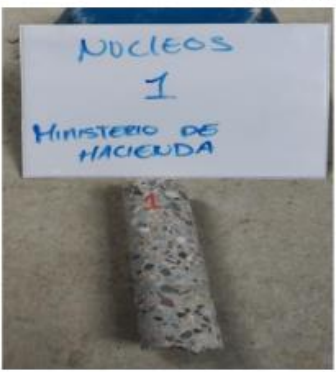
| Foto No. 1 | Referencia: Eje (H-5) | Foto No. 2 | Referencia: Eje (H-5) |

| Núcleo para ensayo de carbonatación | | Medición del tamaño máximo del agregado | |

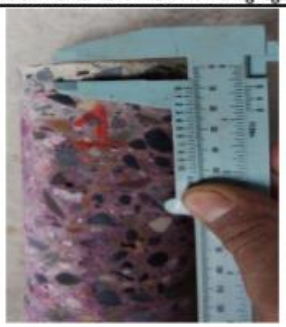
| Foto No. 3 | Referencia: Eje (H-5) | Foto No. 4 | Referencia: Eje (H-5) |

| Núcleo impregnado de Fenolftaleína | | Medición profundidad de carbonatación | |
