Apo.4.1.Fr.002 Cumplido para Pago

PRESTAR EL SERVICIO DE MANTENIMIENTO PREVENTIVO Y CORRECTIVO PARA LOS SISTEMAS DE BOMBEO DE AGUA Y SUS REDES DE DISTRIBUCIÓN EN LAS SEDES DEL MINISTERIO DE HACIENDA Y CRÉDITO PÚBLICO.

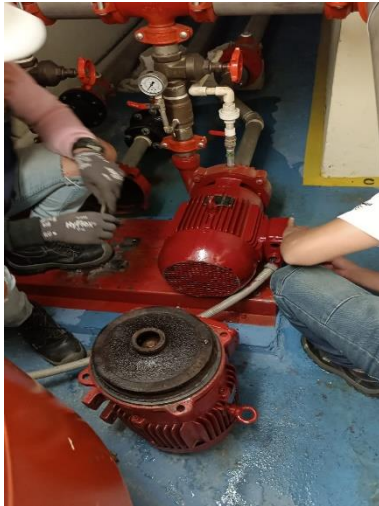
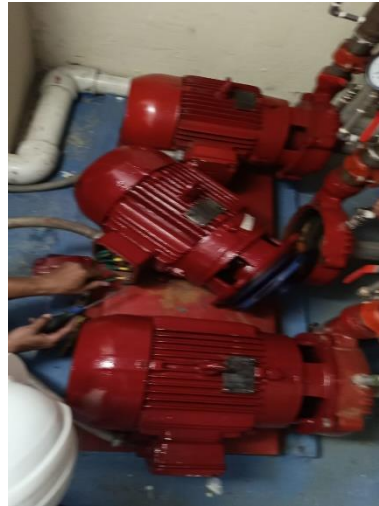
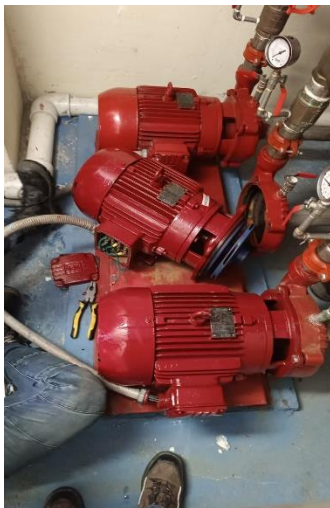
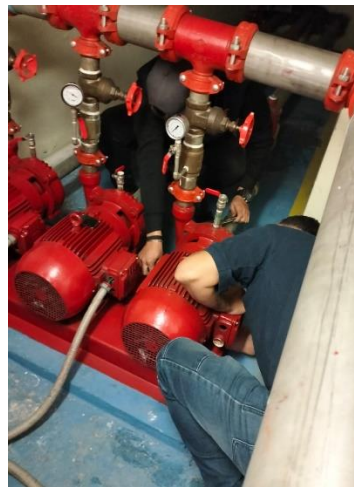
#### 2.4.5. Registro fotográfico

Realizar revisión de los equipos de, Motobombas eyectoras de 7.5 hp cant 3, se realiza lectura de parámetros eléctricos, amperaje, voltaje, presiones, chequeo general de estado del equipo, soportes, tornillería, se realiza revisión de conexiones eléctricas en el tablero eléctrico terminales, contactores y sistema de control por cascada, en las bombas empalmes del arrancador directo y alternancia por flotador, pruebas de vibraciones, pruebas hidrostáticas, revisión de fugas en tuberías, revisión de fugas en el sello y la carcasa de las bombas, revisión de válvulas de corte como lo son de tipo cortina, bola, revisión de válvulas anti retorno, se observa que la bomba 3 presenta sobreamperaje, se requiere traslado a taller para mantenimiento correctivo.

No. Falla: 1

Se encuentra fallas en tablero eléctrico daño en guardamotor el cual no acciona y daña dos bobinas del motor

Equipo operando y alternando con parámetros normales

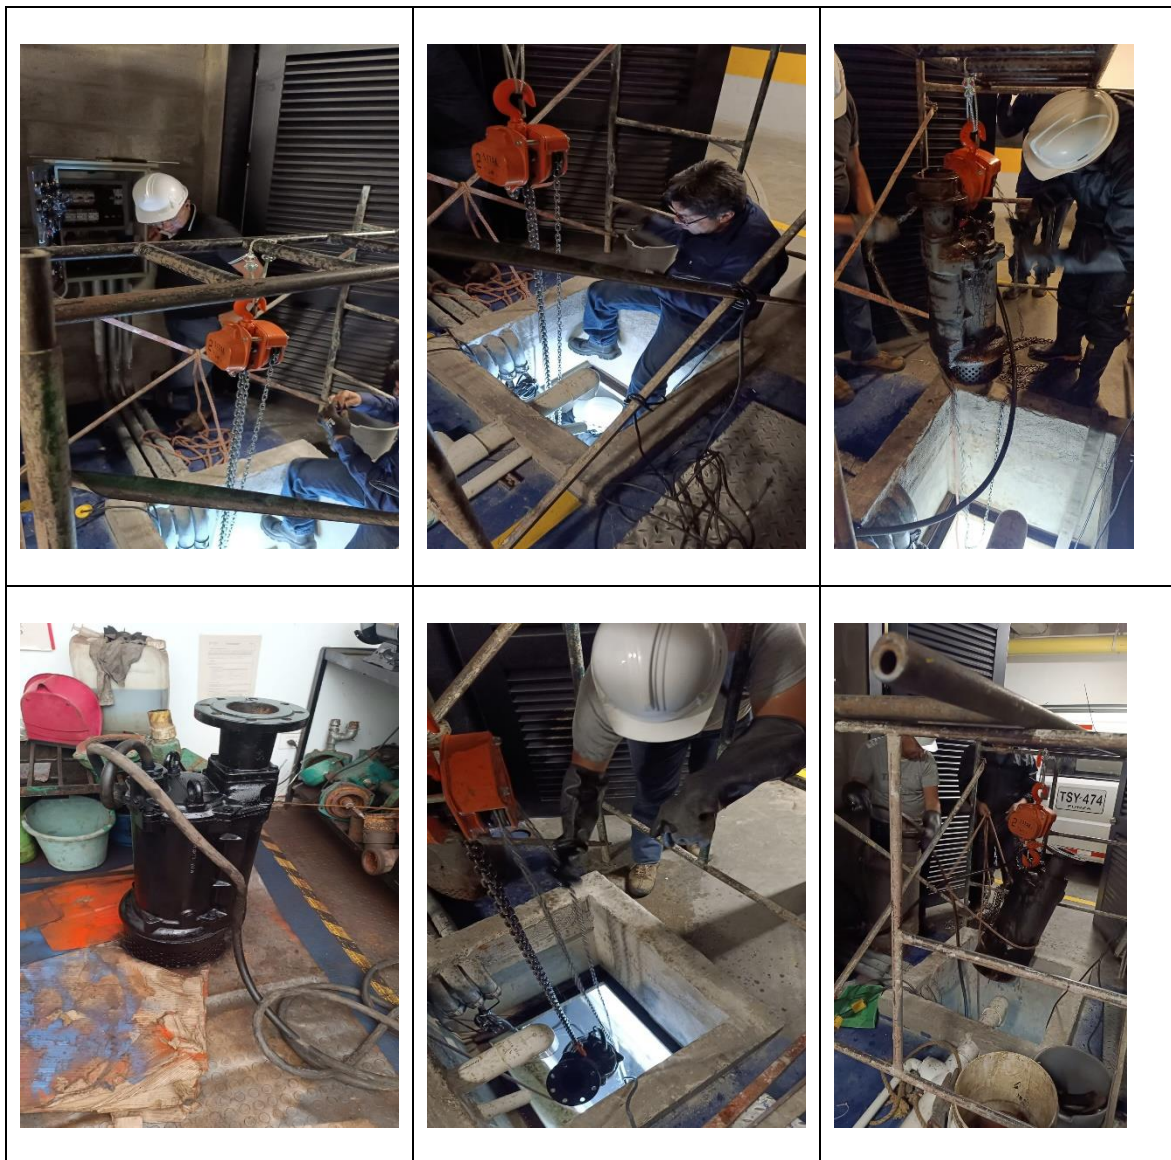
FIGURA 2 EQUIPÓ DE AGUAS LLUVIAS

Realizar revisión de los equipos de, Motobombas eyectoras de 7.5 hp cant 3, se realiza lectura de parámetros eléctricos, amperaje, voltaje, presiones, chequeo general de estado del equipo, soportes, tornillería, se realiza revisión de conexiones eléctricas en el tablero eléctrico terminales, contactores y sistema de control por cascada, en las bombas empalmes del arrancador directo y alternancia por flotador, pruebas de vibraciones, pruebas hidrostáticas, revisión de fugas en tuberías, revisión de fugas en el sello y la carcasa de las bombas, revisión de válvulas de corte como lo son de tipo cortina, bola, revisión de válvulas anti retorno, se observa que la bomba 1 presenta sobreampereaje ya que se dispara la protección al momento de arranque, se requiere traslado a taller para mantenimiento correctivo.

No. Falla: 1  
Se encuentra daño en una de las bobinas del motor

Equipo operando y alternando con parámetros normales

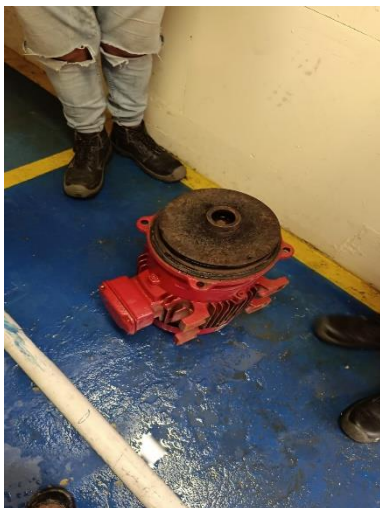
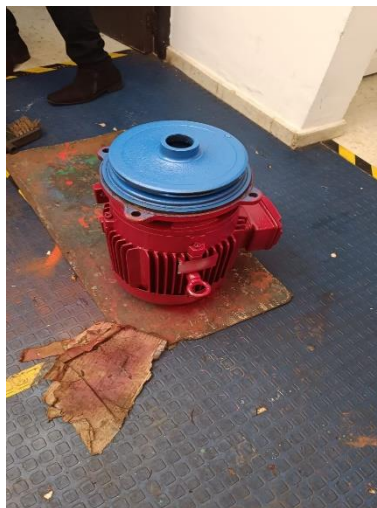
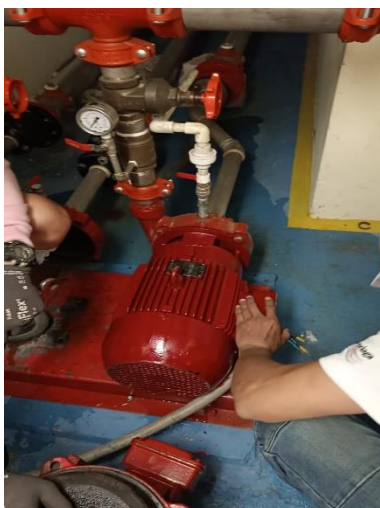
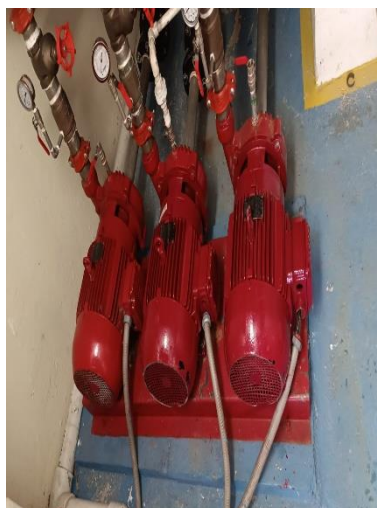
#### 2.4.5. Registro fotográfico

Realizar revisión de los equipos de, Motobombas eyectoras de 7.5 hp cant 3, se realiza lectura de parámetros eléctricos, amperaje, voltaje, presiones, chequeo general de estado del equipo, soportes, tornillería, se realiza revisión de conexiones eléctricas en el tablero eléctrico terminales, contactores y sistema de control por cascada, en las bombas empalmes del arrancador directo y alternancia por flotador, pruebas de vibraciones, pruebas hidrostáticas, revisión de fugas en tuberías, revisión de fugas en el sello y la carcasa de las bombas, revisión de válvulas de corte como lo son de tipo cortina, bola, revisión de válvulas anti retorno, se observa que la bomba 2 presenta ruidos en rodamientos, se requiere traslado a taller para mantenimiento correctivo.

No. Falla: 1  
Fatiga de rodamientos por vida útil.

Equipo operando y alternando con parámetros normales

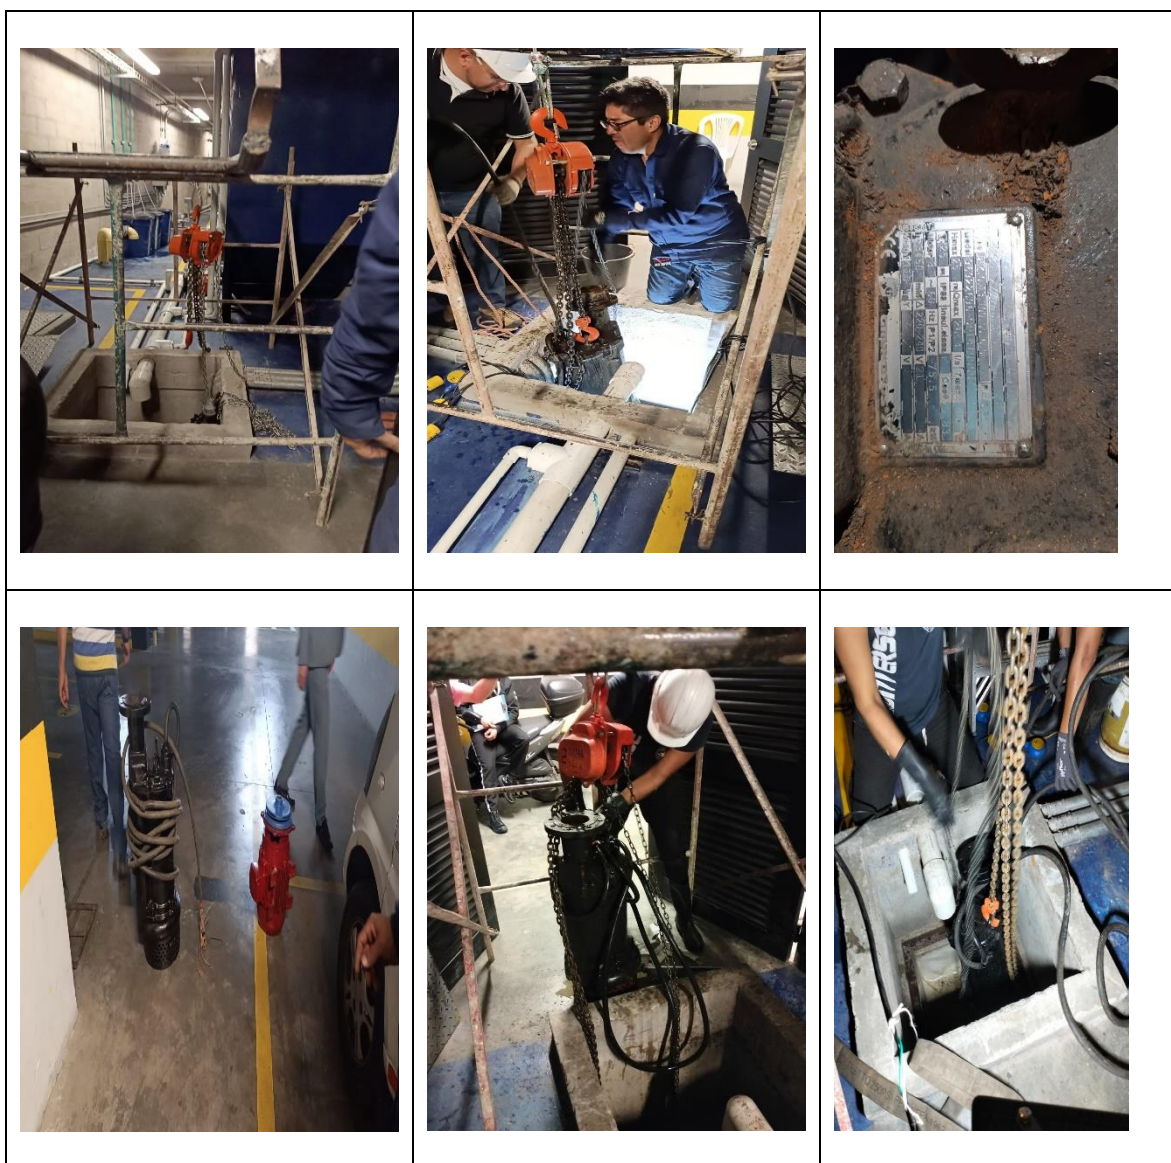
FIGURA 2 EQUIPÓ DE AGUAS LLUVIAS

Realizar revisión de los equipos de, Motobombas eyectoras de 7.5 hp cant 3, se realiza lectura de parámetros eléctricos, amperaje, voltaje, presiones, chequeo general de estado del equipo, soportes, tornillería, se realiza revisión de conexiones eléctricas en el tablero eléctrico terminales, contactores y sistema de control por cascada, en las bombas empalmes del arrancador directo y alternancia por flotador, pruebas de vibraciones, pruebas hidrostáticas, revisión de fugas en tuberías, revisión de fugas en el sello y la carcasa de las bombas, revisión de válvulas de corte como lo son de tipo cortina, bola, revisión de válvulas anti retorno, se observa que la bomba 2 presenta ruidos, se requiere traslado a taller para mantenimiento correctivo.

No. Falla: 1  
Rodamientos en desgaste por vida útil

Equipo operando y alternando con parámetros normales

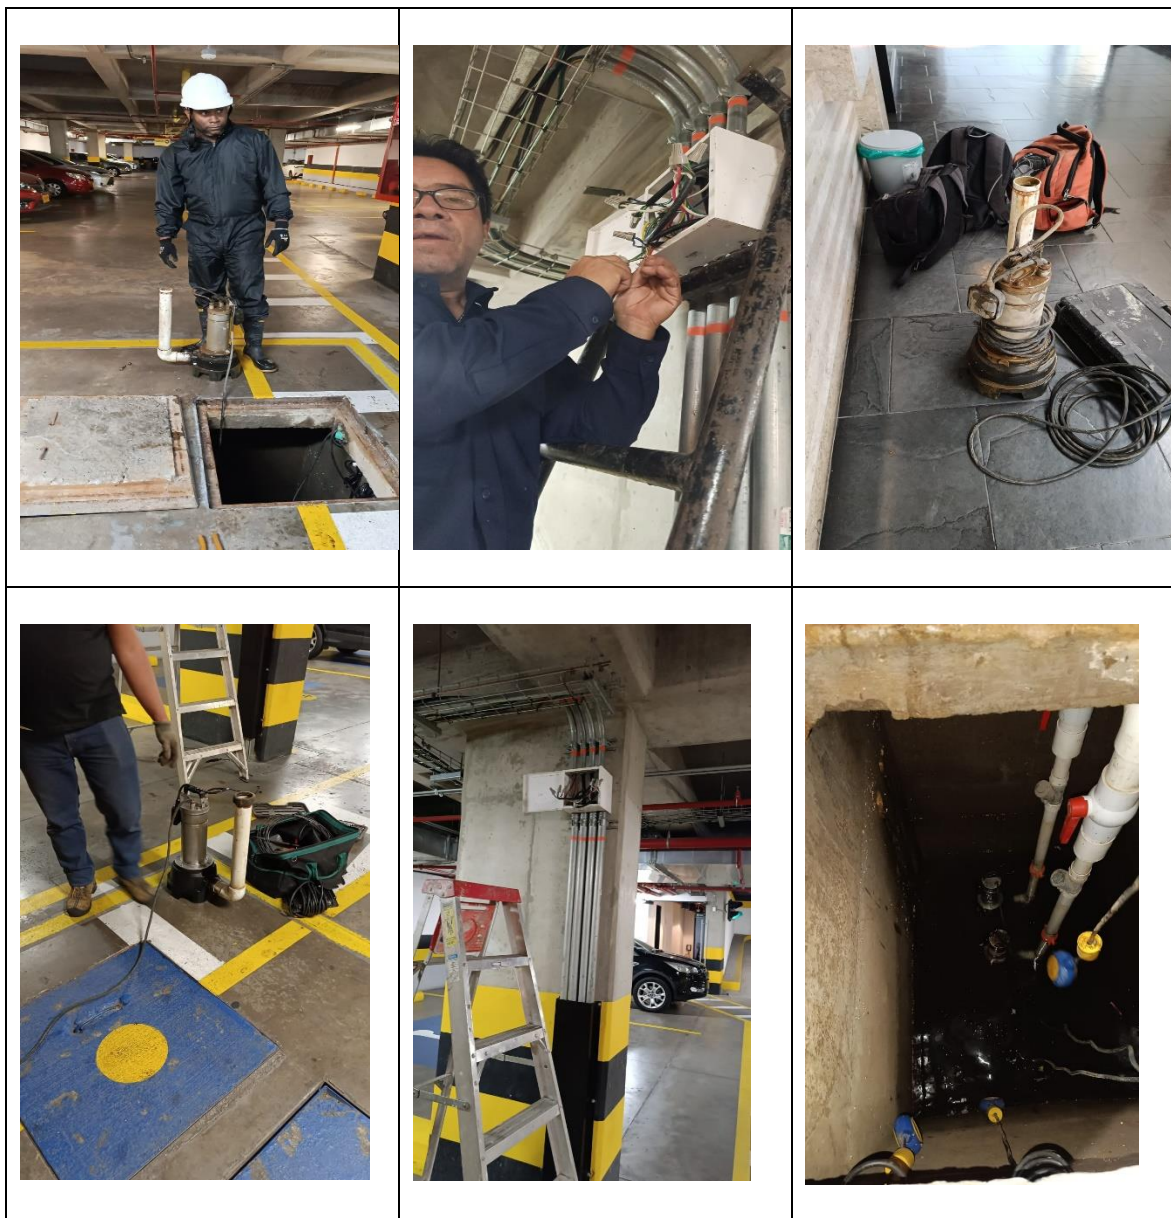
FIGURA 1 POZO 2 EQUIPO DE AGUAS RESIDUALES

Realizar revisión de los equipos de, Motobombas eyectoras de 1.5 hp cant 2, se realiza lectura de parámetros eléctricos, amperaje, voltaje, presiones, chequeo general de estado del equipo, soportes, tornillería, se realiza revisión de conexiones eléctricas en el tablero eléctrico terminales, contactores y sistema de control por cascada, en las bombas empalmes del arrancador directo y alternancia por flotador, pruebas de vibraciones, pruebas hidrostáticas, revisión de fugas en tuberías, revisión de fugas en el sello y la carcasa de las bombas, revisión de válvulas de corte como lo son de tipo cortina, bola, revisión de válvulas anti retorno, se observa que la bomba 1 presenta sobreampereaje ya que se dispara la protección al momento de arranque, se requiere traslado a taller para mantenimiento correctivo.

Se encuentra daño en una de las bobinas del motor

Equipo operando y alternando con parámetros normales
