Apo.414 Fr.002 Cumplido para Pago

PRESTAR EL SERVICIO DE MANTENIMIENTO PREVENTIVO Y CORRECTIVO CON EL SUMINISTRO DE REPUESTOS PARA LOS COMPONENTES Y PARTES ELÉCTRICAS, ELECTRÓNICAS, MECÁNICAS DE LAS SUBESTACIONES ELÉCTRICAS Y LOS TABLEROS DE LAS VERTICALES DE DISTRIBUCIÓN DE LAS SEDES DEL MINISTERIO DE HACIENDA Y CRÉDITO PÚBLICO

NOMBRE CONTRATISTA **TECNI REPUESTOS INDUSTRIALES LTDA**

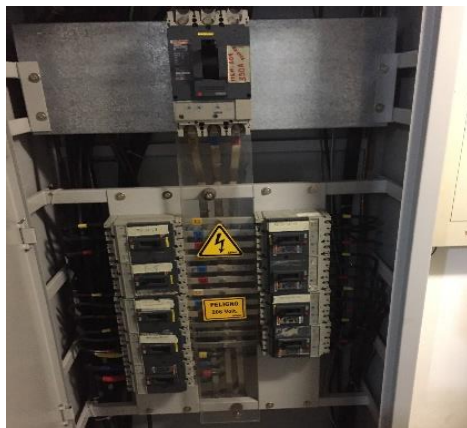
TRANSFORMADORES SUBESTACION PRINCIPAL

- Inspección general
- Verificación de la señalización
- Soplado General interior y exterior
- Limpieza exterior de tableros
- Aplicación de pintura epóxica al piso.

- Maniobra para desenergizar y ajustar los puntos calientes encontrados.
- Estudio de calidad de energía para verificar desbalance de fases (Instalar analizador de redes)

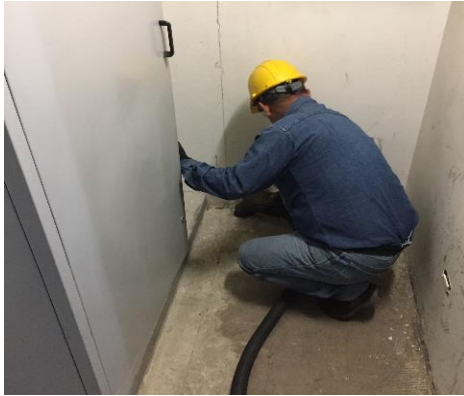
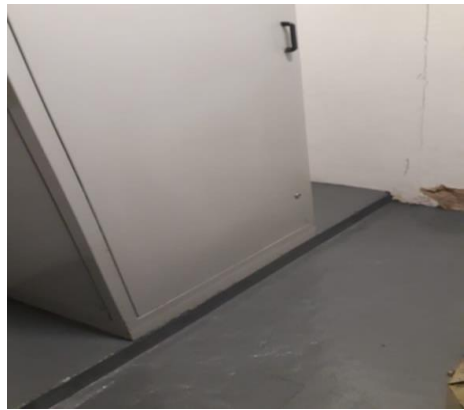
TABLEROS DE BAJA TENSIÓN

- Inspección general
- Verificación de la señalización
- Soplado General interior y exterior
- Limpieza interior y exterior de tableros
- Inspección termográfica
- Aplicación de pintura epóxica al suelo.

- Maniobra para des energizar y ajustar los puntos calientes encontrados.
- Se sugiere levantamiento de diagramas unifilares actualizados

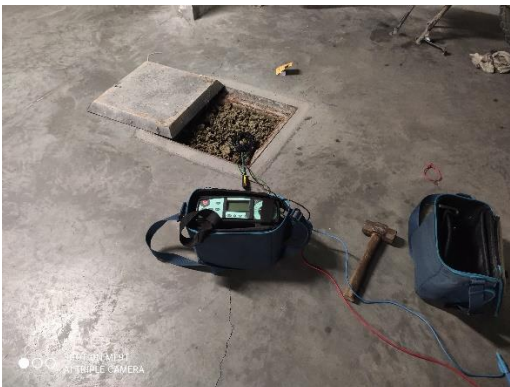
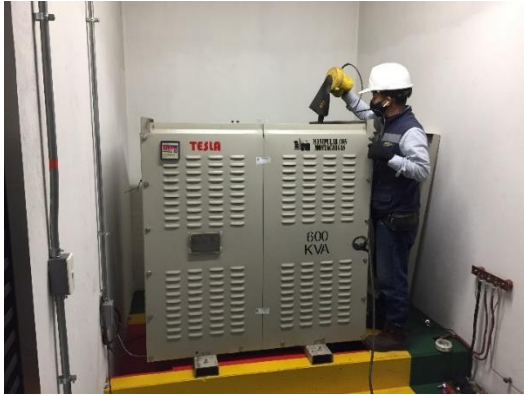
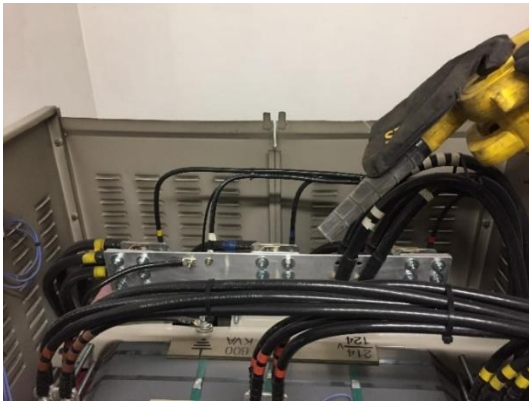
SUBESTACION 600 kVA

- Inspección general
- Inspección termografía
- Soplado General exterior
- Limpieza exterior

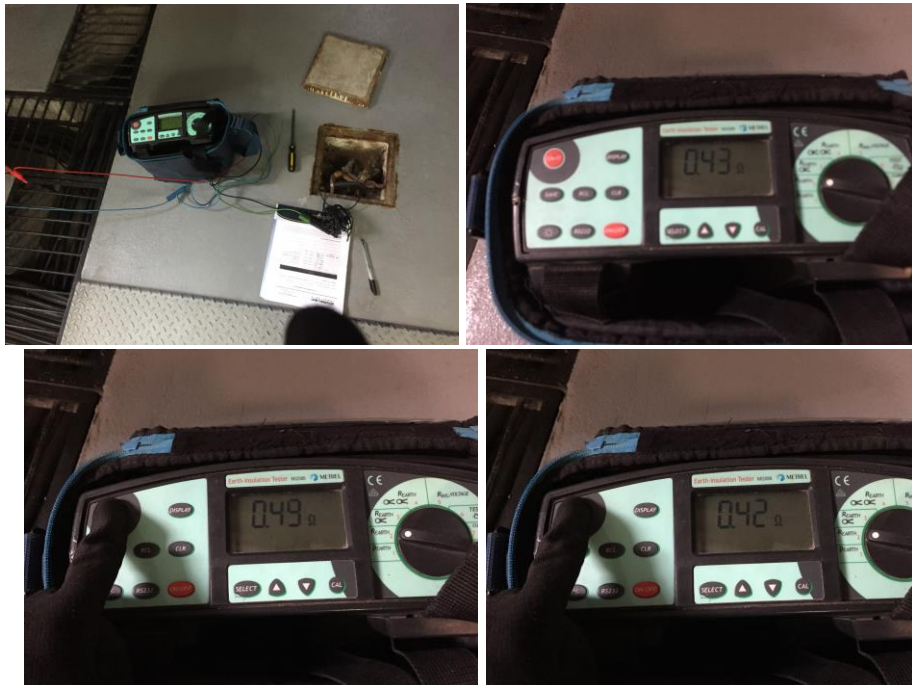
Lugar de Medición	Medición	d (m)	x (m)	R.1 (Ohm)	R.2 (Ohm)	R.3 (Ohm)	Promedio	Desviación Estándar	Cumplimiento
Malla Subestación	(62%)	50	31	0.42 Ω	0.43 Ω	0.49 Ω	0.44 Ω	0,03	SI

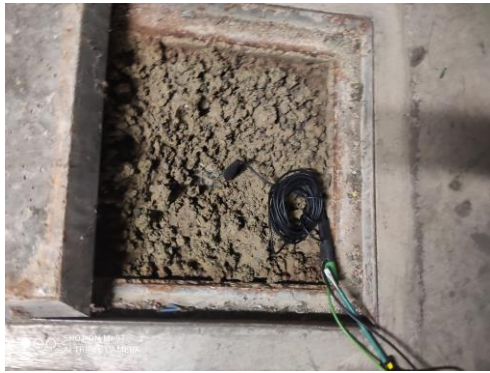
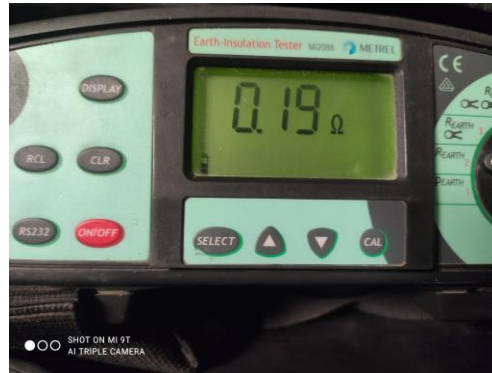
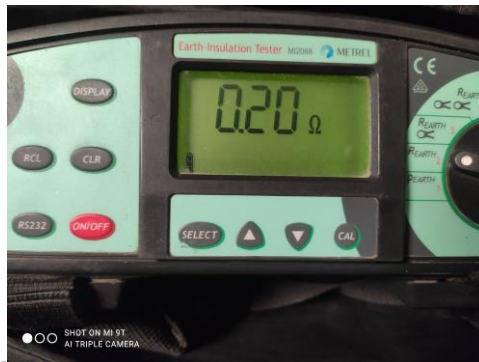
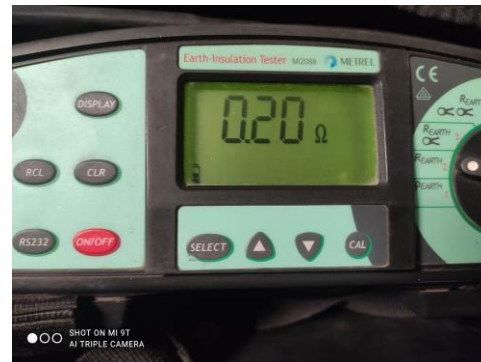
SUBESTACION EDIFICIO No 2

Lugar de Medición	Medición	d (m)	x (m)	R.1 (Ohm)	R.2 (Ohm)	R.3 (Ohm)	Promedio	Desviación Estándar	Cumplimiento
Malla Subestación	(62%)	50	31	0,19 Ω	0,20 Ω	0,20 Ω	0,19 Ω	0,0	SI

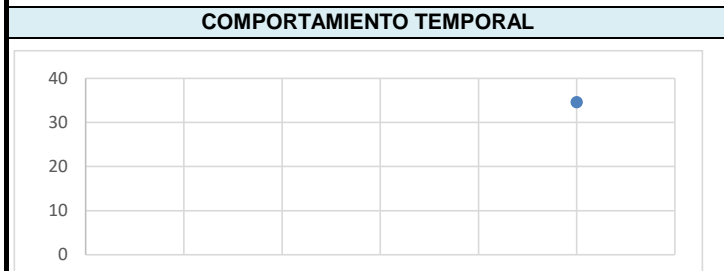
Fecha de inspección:	24 de junio 2021
Versión:	1
Vigencia:	3/03/2022
Reporte termográfico No.	1

CLIENTE	MINISTERIO DE HACIENDA
ÁREA DE INSPECCIÓN	SUBESTACION
EQUIPO Y/O UNIDAD	TRANSFORMADOR TR1-1
REF CÁMARA	FLIR E5
TERMOGRAMA	5322
MINISTERIO DE HACIEN	Bueno

ANÁLISIS TÉRMICO			
SPOT	Valor Medido [°C]	Fecha	Max histórico [°C]
Max	34,6	24 de junio 2021	34,6
JULIO DE 2021	32,1		
S2	34,6		
S3	32,9

CLASIFICACIÓN DE FALLA	
ΔT O/S	2,5
CONDICIÓN	Bueno
CLASIFICACIÓN	En buen estado
Emisividad	0,95
Temp. Ambiente	22

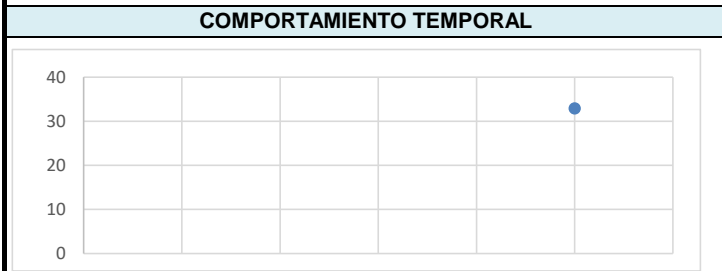
Fecha de inspección:	24 de junio 2021
Versión:	1
Vigencia:	3/03/2022
Reporte termográfico No.	3

CLIENTE	MINISTERIO DE HACIENDA
ÁREA DE INSPECCIÓN	SUBESTACION
EQUIPO Y/O UNIDAD	TR1-3
REF CÁMARA	FLIR E5
TERMOGRAMA	5334
MINISTERIO DE HACIEN	Bueno

ANÁLISIS TÉRMICO			
SPOT	Valor Medido [°C]	Fecha	Max histórico [°C]
Max	32,9	24 de junio 2021	32,9
JULIO DE 2021	32,9		
S2	30		
S3	30,6

CLASIFICACIÓN DE FALLA	
ΔT O/S	2,9
CONDICIÓN	Bueno
CLASIFICACIÓN	En buen estado
Emisividad	0,95
Temp. Ambiente	22

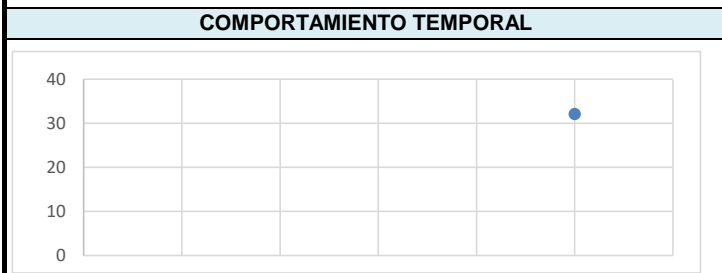
CLASIFICACIÓN DE FALLA	
ΔT O/S	1,9
CONDICIÓN	Bueno
CLASIFICACIÓN	En buen estado
Emisividad	0,95
Temp. Ambiente	22

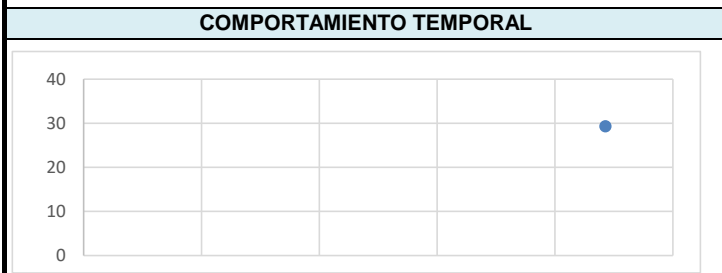
CLASIFICACIÓN DE FALLA	
ΔT O/S	1,4
CONDICIÓN	Bueno
CLASIFICACIÓN	En buen estado
Emisividad	0,95
Temp. Ambiente	22

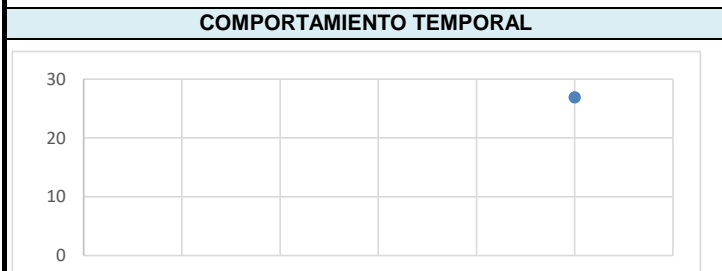
CLASIFICACIÓN DE FALLA	
ΔT O/S	0,7
CONDICIÓN	Bueno
CLASIFICACIÓN	En buen estado
Emisividad	0,95
Temp. Ambiente	22

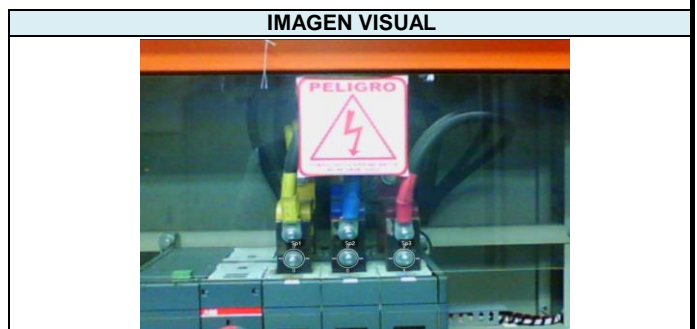
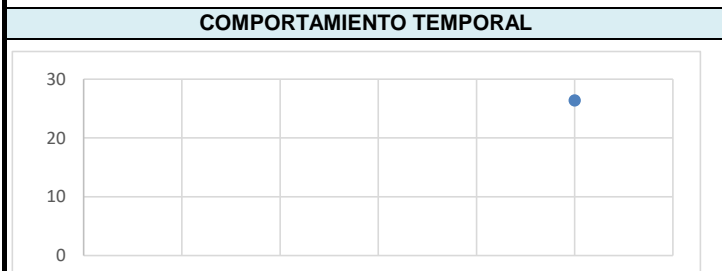
CLASIFICACIÓN DE FALLA	
ΔT O/S	0,5
CONDICIÓN	Bueno
CLASIFICACIÓN	En buen estado
Emisividad	0,95
Temp. Ambiente	22

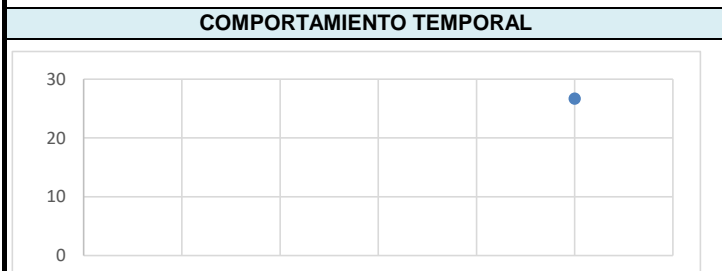
CLASIFICACIÓN DE FALLA	
ΔT O/S	1,0
CONDICIÓN	Bueno
CLASIFICACIÓN	En buen estado
Emisividad	0,95
Temp. Ambiente	22

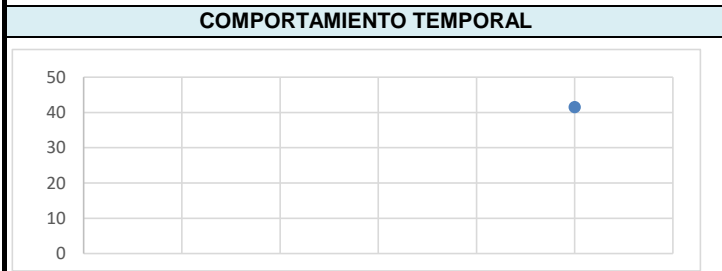
CLASIFICACIÓN DE FALLA	
ΔT O/S	5,4
CONDICIÓN	Acceptable
CLASIFICACIÓN	Probable deficiencia
Emisividad	0,95
Temp. Ambiente	22

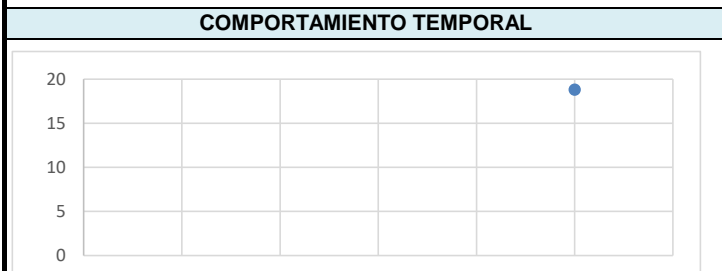
CLASIFICACIÓN DE FALLA	
ΔT O/S	0,5
CONDICIÓN	Bueno
CLASIFICACIÓN	En buen estado
Emisividad	0,95
Temp. Ambiente	22

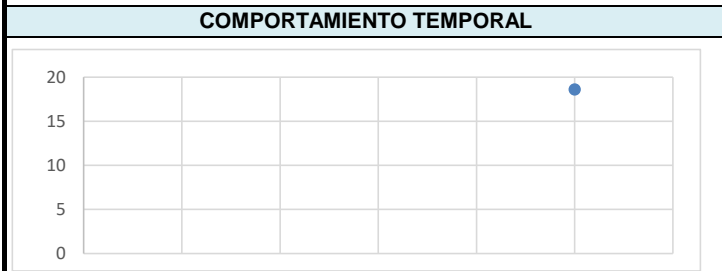
CLASIFICACIÓN DE FALLA	
ΔT O/S	1,9
CONDICIÓN	Bueno
CLASIFICACIÓN	En buen estado
Emisividad	0,95
Temp. Ambiente	22

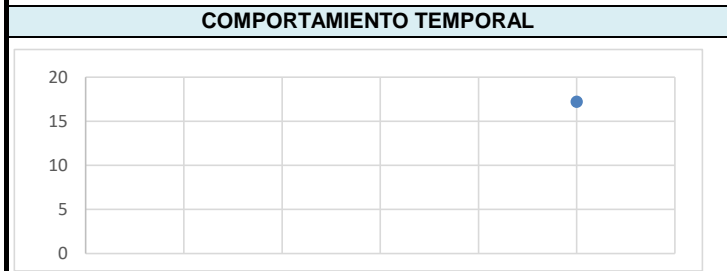
CLASIFICACIÓN DE FALLA	
ΔT O/S	1,5
CONDICIÓN	Bueno
CLASIFICACIÓN	En buen estado
Emisividad	0,95
Temp. Ambiente	22

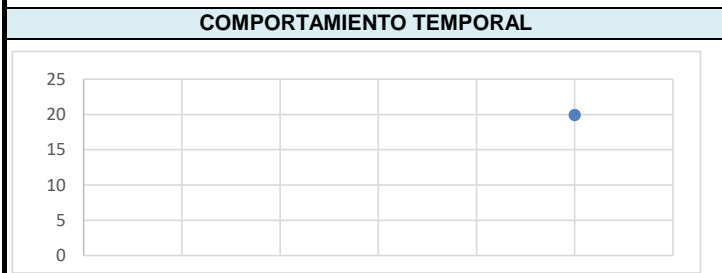
CLASIFICACIÓN DE FALLA	
ΔT O/S	2,0
CONDICIÓN	Bueno
CLASIFICACIÓN	En buen estado
Emisividad	0,95
Temp. Ambiente	22

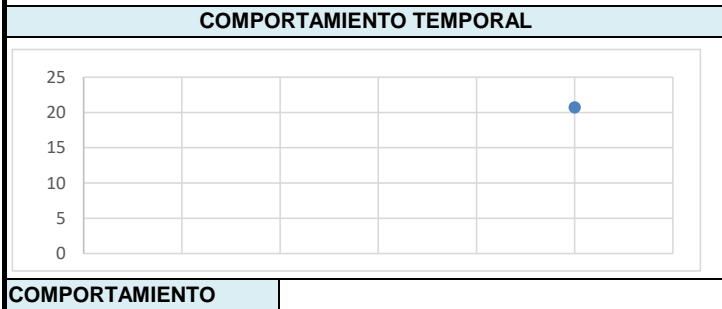
CLASIFICACIÓN DE FALLA	
ΔT O/S	1,7
CONDICIÓN	Bueno
CLASIFICACIÓN	En buen estado
Emisividad	0,95
Temp. Ambiente	22

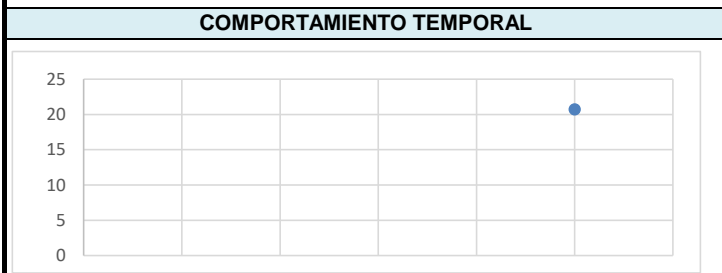
CLASIFICACIÓN DE FALLA	
ΔT O/S	1,8
CONDICIÓN	Bueno
CLASIFICACIÓN	En buen estado
Emisividad	0,95
Temp. Ambiente	22

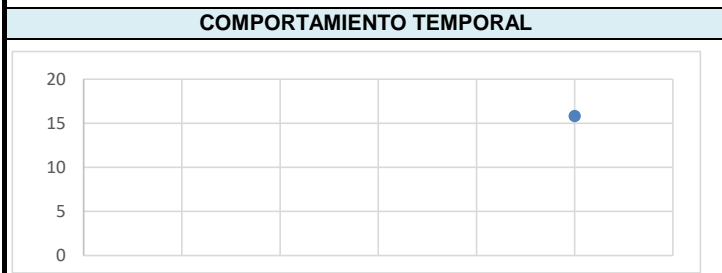
CLASIFICACIÓN DE FALLA	
ΔT O/S	0,2
CONDICIÓN	Bueno
CLASIFICACIÓN	En buen estado
Emisividad	0,95
Temp. Ambiente	22

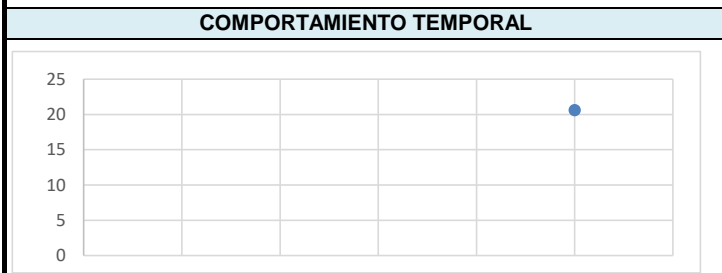
CLASIFICACIÓN DE FALLA	
ΔT O/S	0,7
CONDICIÓN	Bueno
CLASIFICACIÓN	En buen estado
Emisividad	0,95
Temp. Ambiente	22

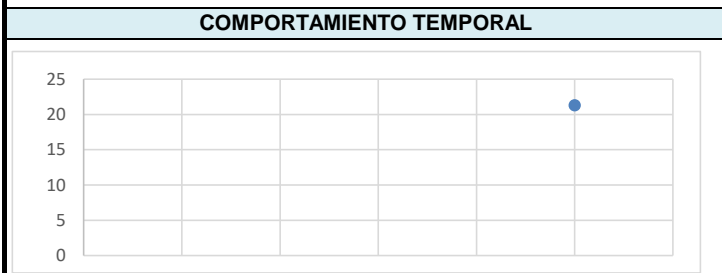
CLASIFICACIÓN DE FALLA	
ΔT O/S	0,3
CONDICIÓN	Bueno
CLASIFICACIÓN	En buen estado
Emisividad	0,95
Temp. Ambiente	22

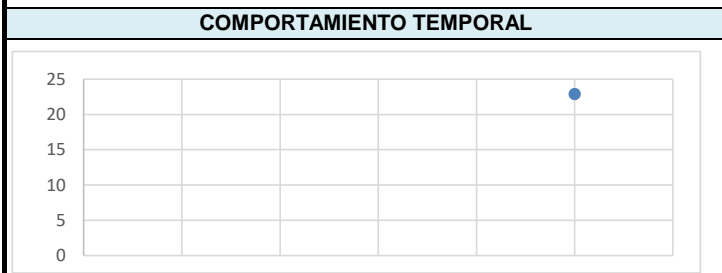
CLASIFICACIÓN DE FALLA	
ΔT O/S	0,4
CONDICIÓN	Bueno
CLASIFICACIÓN	En buen estado
Emisividad	0,95
Temp. Ambiente	22

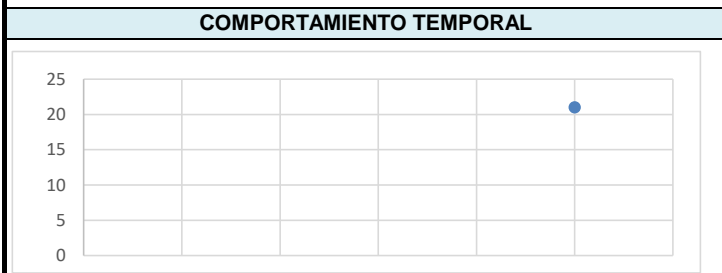
CLASIFICACIÓN DE FALLA	
ΔT O/S	0,2
CONDICIÓN	Bueno
CLASIFICACIÓN	En buen estado
Emisividad	0,95
Temp. Ambiente	22

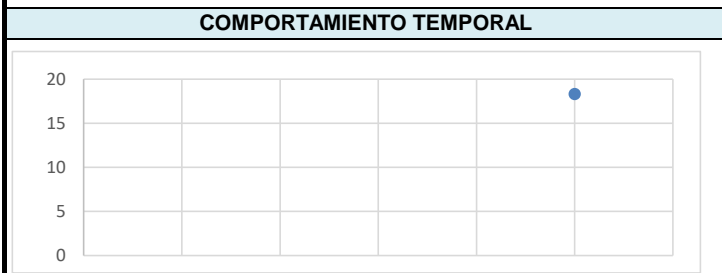
CLASIFICACIÓN DE FALLA	
ΔT O/S	0,1
CONDICIÓN	Bueno
CLASIFICACIÓN	En buen estado
Emisividad	0,95
Temp. Ambiente	22

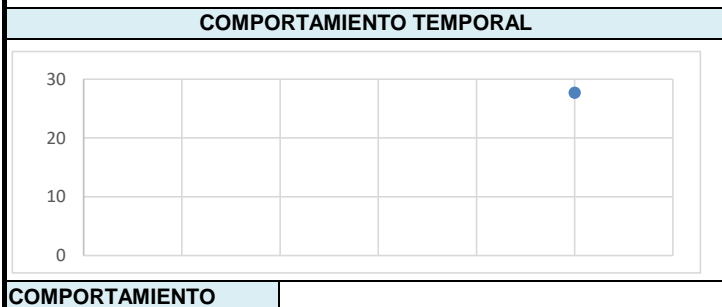
CLASIFICACIÓN DE FALLA	
ΔT O/S	1,8
CONDICIÓN	Bueno
CLASIFICACIÓN	En buen estado
Emisividad	0,95
Temp. Ambiente	22

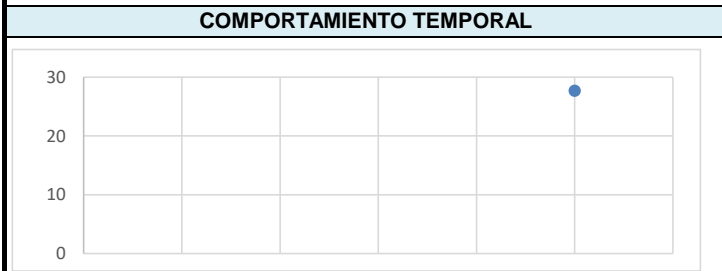
CLASIFICACIÓN DE FALLA	
ΔT O/S	1,8
CONDICIÓN	Bueno
CLASIFICACIÓN	En buen estado
Emisividad	0,95
Temp. Ambiente	22

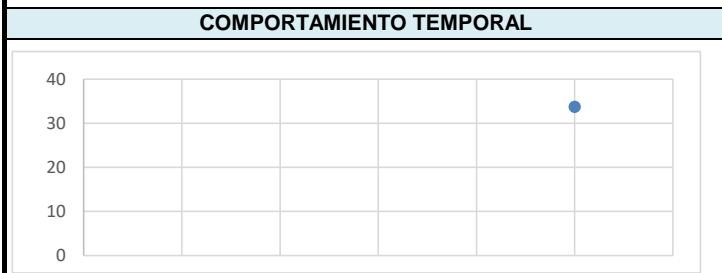
CLASIFICACIÓN DE FALLA	
ΔT O/S	0,2
CONDICIÓN	Bueno
CLASIFICACIÓN	En buen estado
Emisividad	0,95
Temp. Ambiente	22

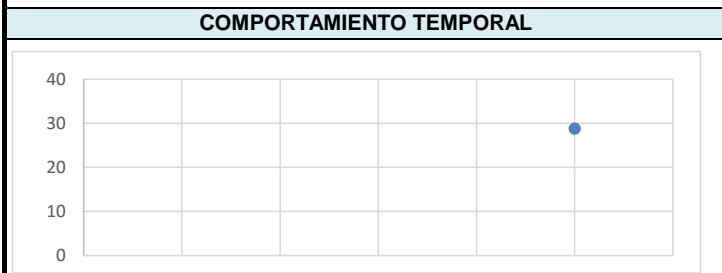
CLASIFICACIÓN DE FALLA	
ΔT O/S	0,6
CONDICIÓN	Bueno
CLASIFICACIÓN	En buen estado
Emisividad	0,95
Temp. Ambiente	22

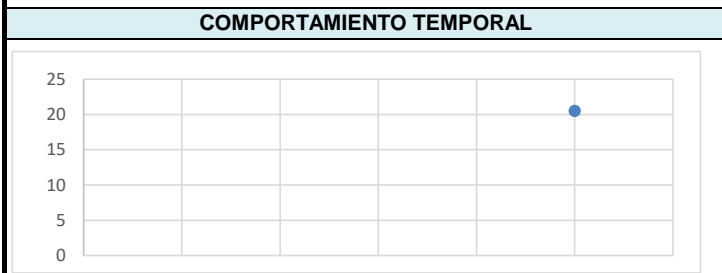
CLASIFICACIÓN DE FALLA	
ΔT O/S	0,2
CONDICIÓN	Bueno
CLASIFICACIÓN	En buen estado
Emisividad	0,95
Temp. Ambiente	22

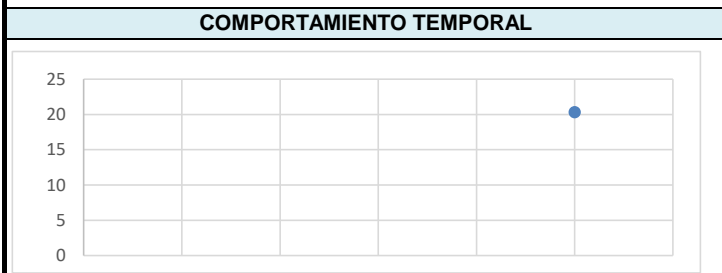
CLASIFICACIÓN DE FALLA	
ΔT O/S	0,2
CONDICIÓN	Bueno
CLASIFICACIÓN	En buen estado
Emisividad	0,95
Temp. Ambiente	22

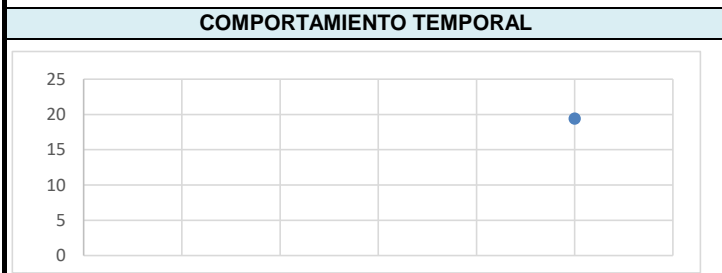
CLASIFICACIÓN DE FALLA	
ΔT O/S	0,1
CONDICIÓN	Bueno
CLASIFICACIÓN	En buen estado
Emisividad	0,95
Temp. Ambiente	22

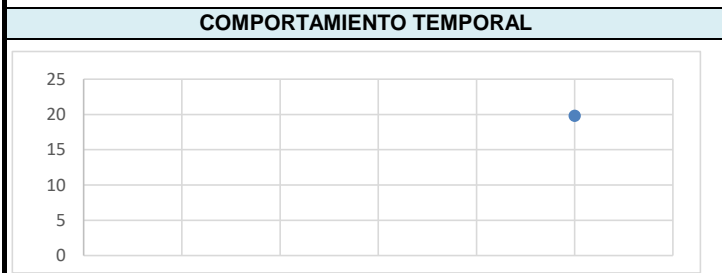
CLASIFICACIÓN DE FALLA	
ΔT O/S	0,4
CONDICIÓN	Bueno
CLASIFICACIÓN	En buen estado
Emisividad	0,95
Temp. Ambiente	22

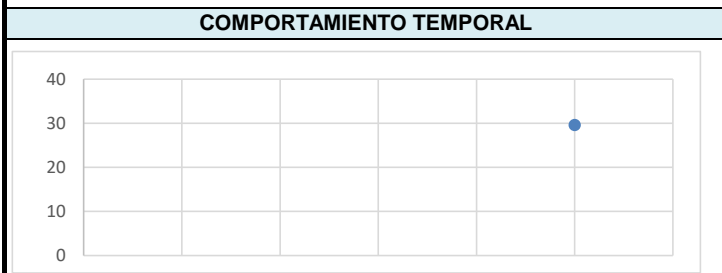
CLASIFICACIÓN DE FALLA	
ΔT O/S	0,9
CONDICIÓN	Bueno
CLASIFICACIÓN	En buen estado
Emisividad	0,95
Temp. Ambiente	22

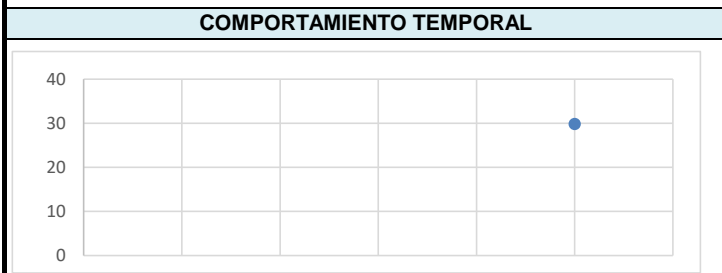
CLASIFICACIÓN DE FALLA	
ΔT O/S	2,0
CONDICIÓN	Bueno
CLASIFICACIÓN	En buen estado
Emisividad	0,95
Temp. Ambiente	22
