OBJETO DEL CONTRATO, ORDEN O CONVENIOELABORAR EL ESTUDIO DE PATOLOGÍA ESTRUCTURAL DE LA EDIFICACIÓN SEDE DE CASAS DE SANTA BÁRBARA DEL MINISTERIO DE HACIENDA Y CRÉDITO PÚBLICO.

Número de Contrato: 4.003-2024  
Nombre del Contratista: Técnicas Colombianas de Ingeniería  
Periodo informe: Diciembre de 2024  
Supervisor: Erika Yudith Alvarez Sepulveda  
Área perteneciente: Dirección Administrativa-Subdirección de Servicios y de Relación con el Ciudadano-Grupo Infraestructura

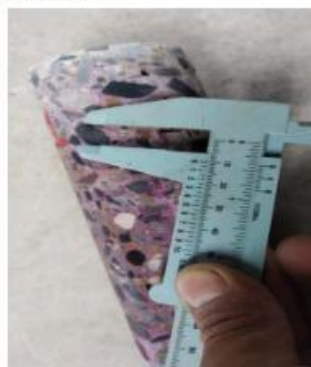
Foto No. 2      Referencia: Eje (H-5)  
Medición del tamaño máximo del agregado

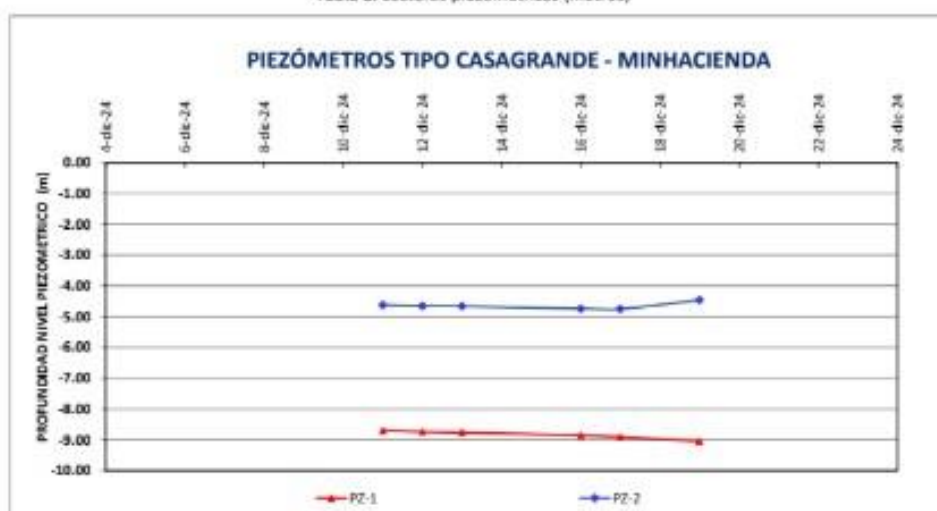
Hasta la visita del 19 de diciembre de 2024 se evidencia en los piezómetros variaciones acumuladas de -0.34 y 0.16 metros columna de agua en los instrumentos PZ-1 y PZ-2, variaciones que podrían indicar comportamientos sin cambios representativos en las presiones de poros. Se evidencia, además, que durante la semana de monitoreo (8 días) entre las diferentes visitas hay variaciones sutiles que sustentan la afirmación de un comportamiento relativamente estable de ambos piezómetros monitoreados (Figura 8).

Figura 8. Lecturas de referencia Piezómetros tipo Casagrande

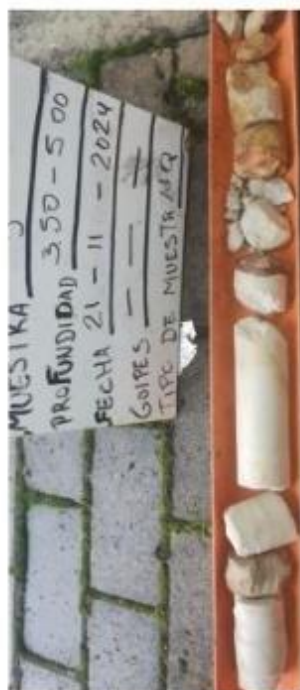
**Fotografía 4-2** Recuperación de muestras con barrena

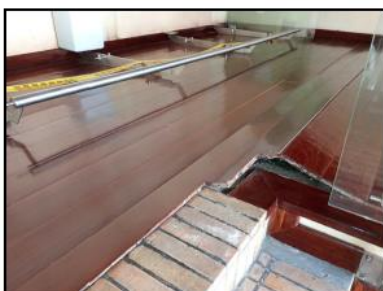
Especialmente la madera es un material higroscópico, lo que significa que absorbe y libera humedad del ambiente, por lo cual sufre un cambio dimensional y aumenta cuando absorbe humedad y se contrae cuando pierde humedad, para el caso particular que nos ocupa resulta claro que hubo un aumento en las dimensiones de la madera producto de la gran cantidad de humedad que alberga la placa de la tarima al punto de afectar el alistado y lograr separarlo de la placa de concreto, en el contacto muro-placa-alistado.

Es de notar que los cambios dimensionales de la madera se manifiestan en las ondulaciones que se evidencian en las siguientes fotos, al punto de lograr que se desprenda el alistado colocado sobre la placa. El alistado en mortero se observa adherido a la madera en las fotografías y desprendido este dúo de la placa.

Fotografía 7. Desprendimiento alistado, contacto muro-placa-alistado.

**Lesión:** grieta en el alistado que conforma el piso de acabado de la tarima, evidenciando desprendimiento entre el contacto muro mampostería-placa tarima-alistado de piso.

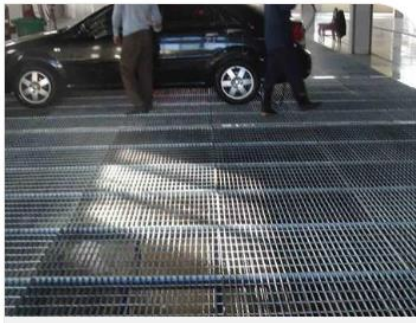
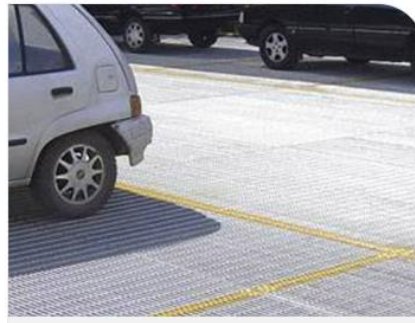
Fotografía 9. Ejemplo rejillas de parqueaderos.

1. Cambio de algunas losas de concreto por rejillas de acero para lograr disminuir el peso de carga muerta que soportan las vigas, viguetas y columnas de los sótanos. Esta situación favorecería en una carga menor para soporte y menor efecto sísmico, que provocaría un alivio para los elementos de baja resistencia de concreto.

Actualmente el peso de placas es de  $288 \text{ kg/m}^2$  y las rejillas para una longitud de apoyo de 2.3m pesarían alrededor de  $100 \text{ kg/m}^2$ , es decir la carga se reduciría a una tercera parte.
